Investigations sur les sites sensibles de la vallée de l'Orbiel en aval du district minier de Salsigne

Rapport final

BRGM/RP-69224-FR

Septembre 2019

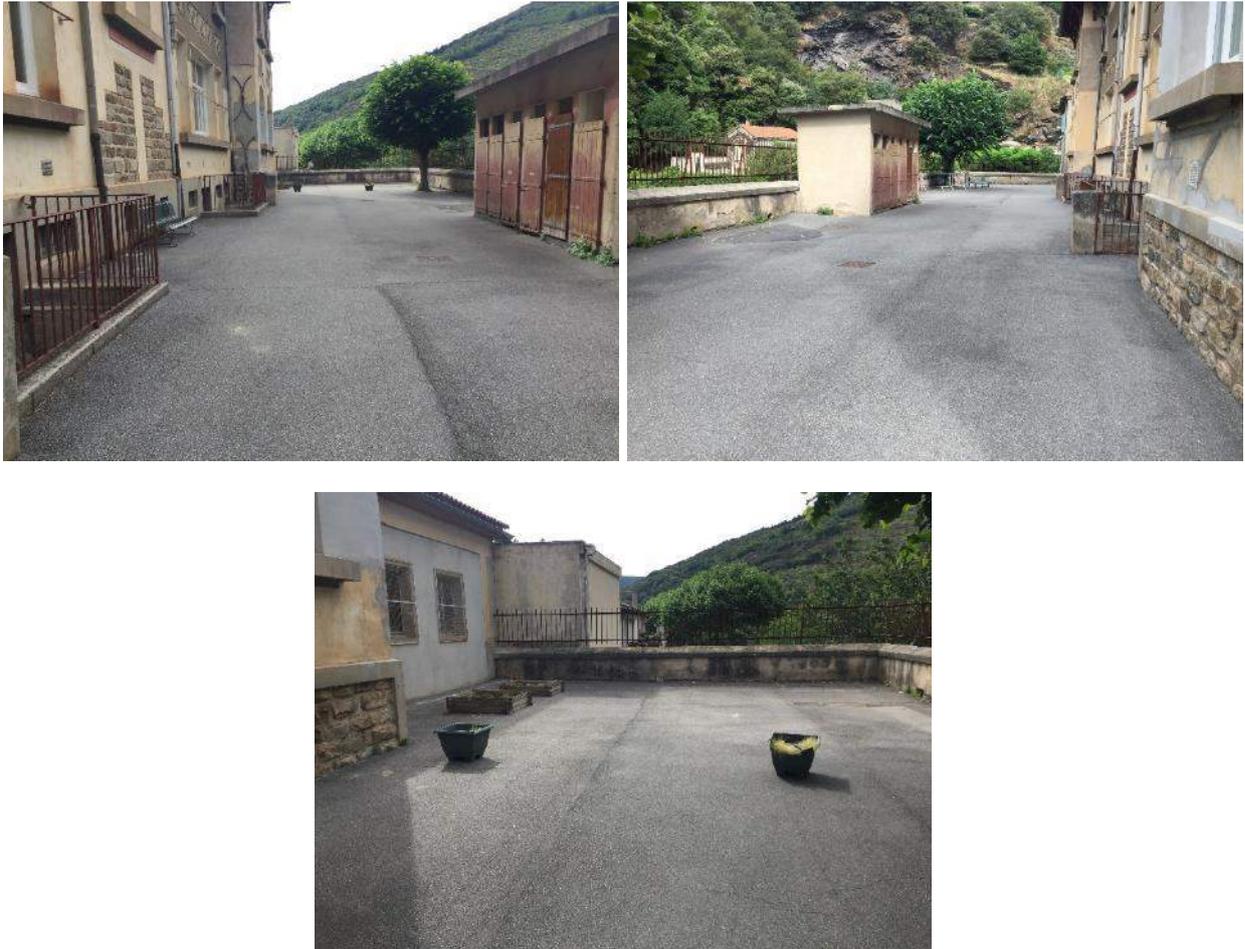
Illustration 3 – Photographies de la cour de l'école de Mas-Cabardès

L'école municipale de Mas-Cabardès est un regroupement scolaire avec l'école de la commune de Lastours. L'école de Lastours accueille les enfants de maternelle et celle de Mas-Cabardès accueille les enfants d'élémentaire. Bien que située en bordure de l'Orbiel, l'école de Mas-Cabardès est localisée en surplomb du cours d'eau et n'a pas été inondée. Aucun sol nu n'a été recensé dans la cour de l'école à l'exception de bacs hors sol d'ornement constitués de terre d'apport. Cet établissement n'a donc pas été retenu pour la suite de la démarche, mais a cependant permis de vérifier l'absence de source potentielle de pollution liée aux sols de surface dans la cour de l'école.

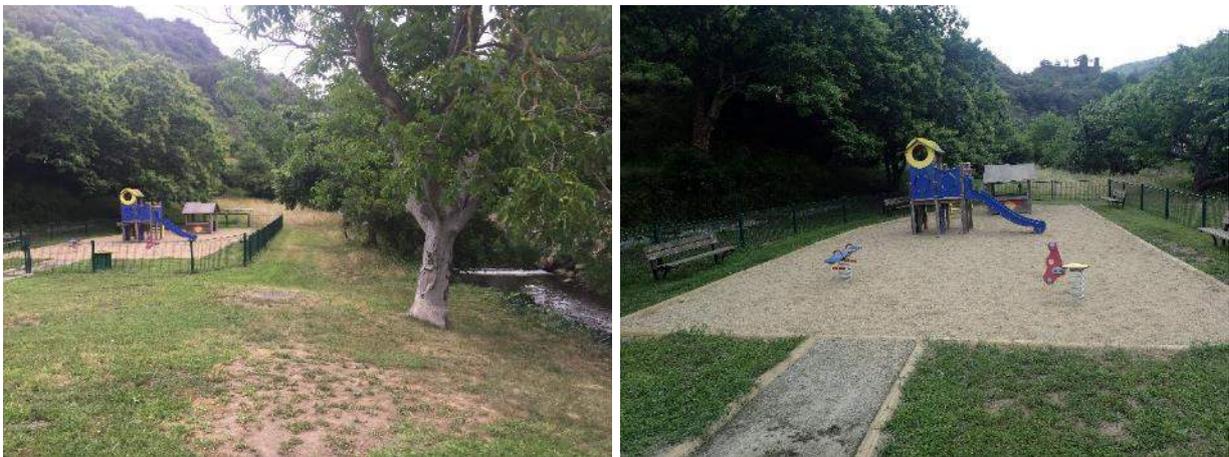
L'aire de jeux pour enfants est localisée en bordure d'Orbiel. D'après les témoignages recueillis, elle n'a pas été inondée. En revanche, un glissement de terrain aurait recouvert le lieu lors des événements pluvieux d'octobre 2018. L'aire de jeux a depuis été décapée et reconstruite. Des sols nus sont présents autour du bac à sable principal qui accueille les jeux des enfants. Cette aire de jeux a été retenue pour la suite de la démarche.

Illustration 4 – Photographies de l'aire de jeux de Mas-Cabardès

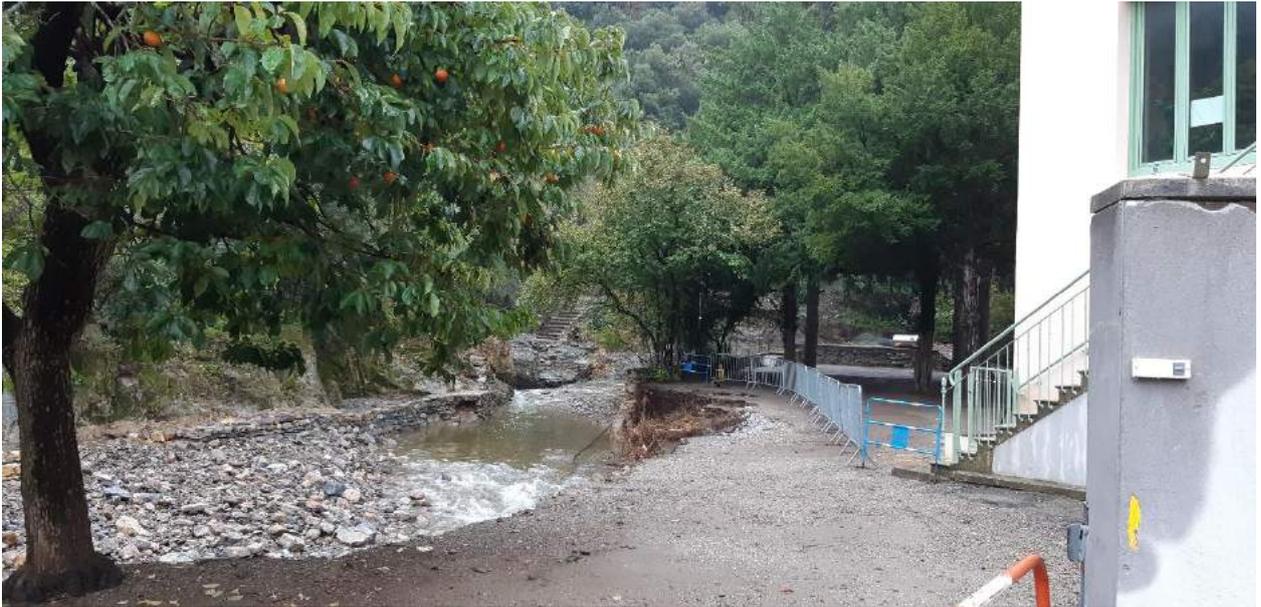
Lors des événements d'octobre 2018, la digue de protection de la cour a été emportée par la crue.

Illustration 6 – Photographie de la cour d'école de Lastours après la crue (18/10/19)

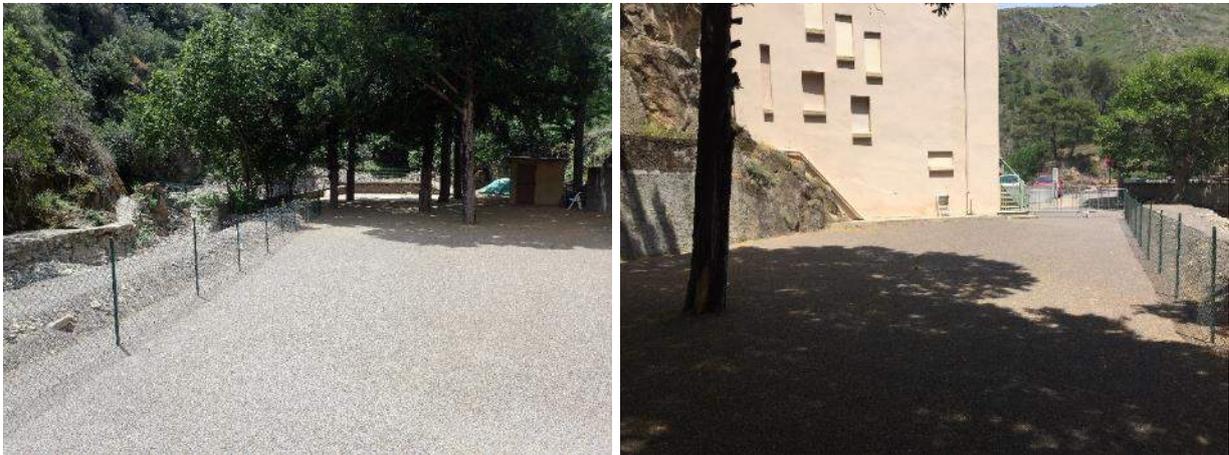
Les sols superficiels de la cour de cette école ont fait l'objet d'analyses *in situ* à fluorescence X portable en avril 2019, qui ont révélé des teneurs relativement importantes en arsenic pour cet usage sensible. Suite à ces mesures, le maire a fait procéder à des travaux de réhabilitation de la cour. Les sols ont été décaissés sur 25 cm puis la cour a été remblayée avec des matériaux d'apport sur 25 cm. Les terres excavées ont été stockées provisoirement dans l'enceinte de la station d'épuration, en attente de définir la filière d'élimination appropriée.

Illustration 7 – Photographies de la cour d'école de Lastours réhabilitée (19/06/19)

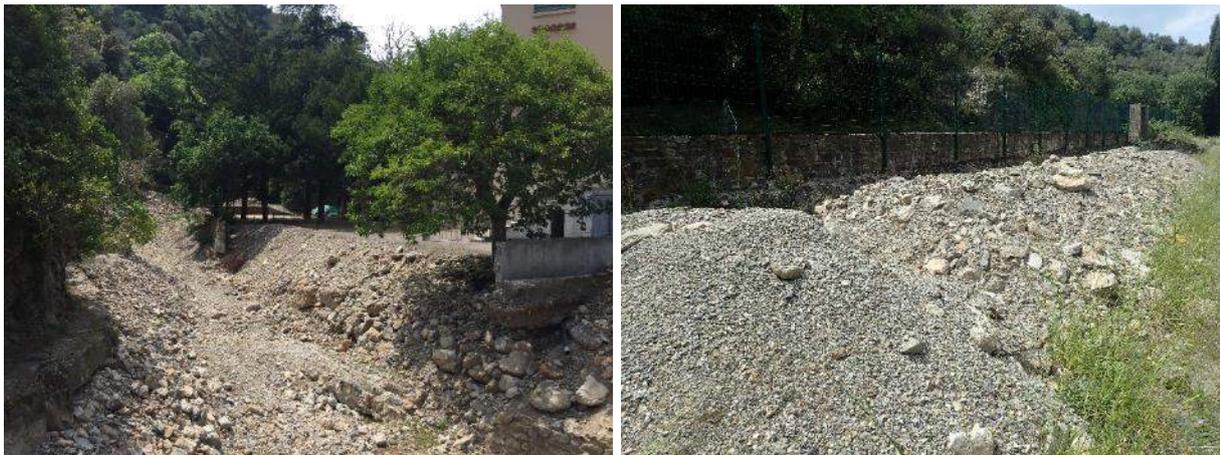
Illustration 8 – Photographies de l'ancienne digue de protection de la cour d'école de Lastours emportée par l'inondation et remodelée (à gauche) et du stockage des sols décapés (à droite)

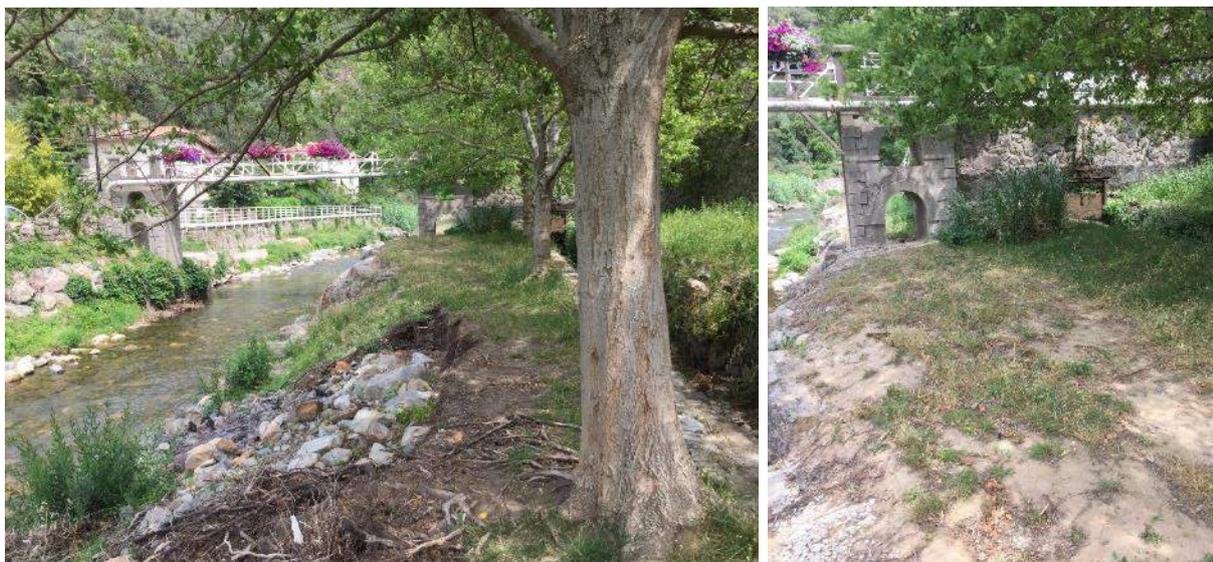
Illustration 9 – Photographies de l'aire de pique-nique de Lastours

Lors de la visite, le maire a également mentionné la présence d'une petite aire enherbée en bordure d'Orbiel fréquemment utilisée pour un usage de pique-nique. Cette aire a été visitée et intégrée au programme d'investigations.

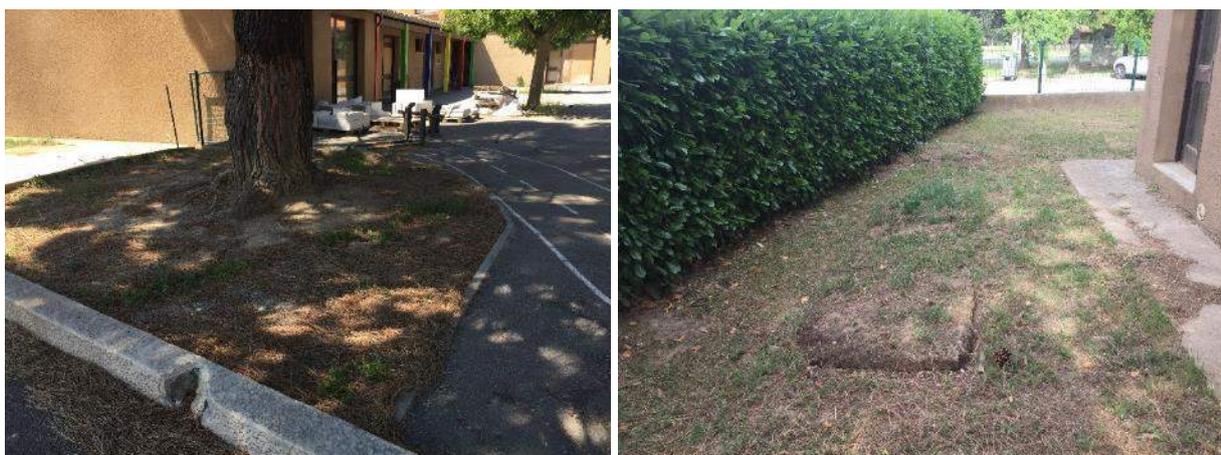
L'école maternelle n'est plus utilisée depuis les inondations. L'établissement scolaire a été délocalisé dans des locaux provisoires, hors onde de crue. Cet établissement ne sera a priori plus utilisé pour un usage sensible. Il sera probablement utilisé par la commune pour stocker du matériel. Des anciens carrés potagers pédagogiques ont été recensés. Malgré l'absence d'usage sensible depuis les inondations, ce site a été conservé dans la suite de la démarche afin de permettre de collecter des données dans l'onde de crue.

Illustration 13 - Photographies des sols nus présents sur l'ancienne école maternelle de Conques-sur-Orbiel (anciens carrés potagers pédagogiques à droite)

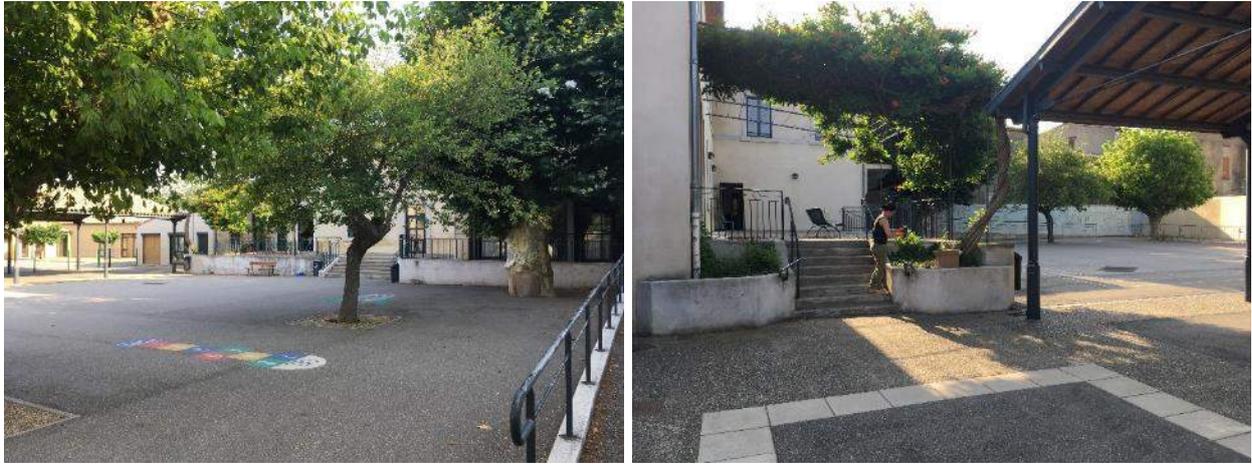
Illustration 14 - Vues de la cour de l'école élémentaire de Conques-sur-Orbiel et de ses bacs hors sol

L'école élémentaire de Conques-sur-Orbiel ne possède pas de sol à nu accessible aux enfants dans la cour. Les seuls sols à nu recensés sont situés dans 2 bacs d'ornement qui ne sont pas

utilisés comme aire de jeux. Ces bacs ont malgré tout fait l'objet de mesures lors de la phase 2 de l'étude.

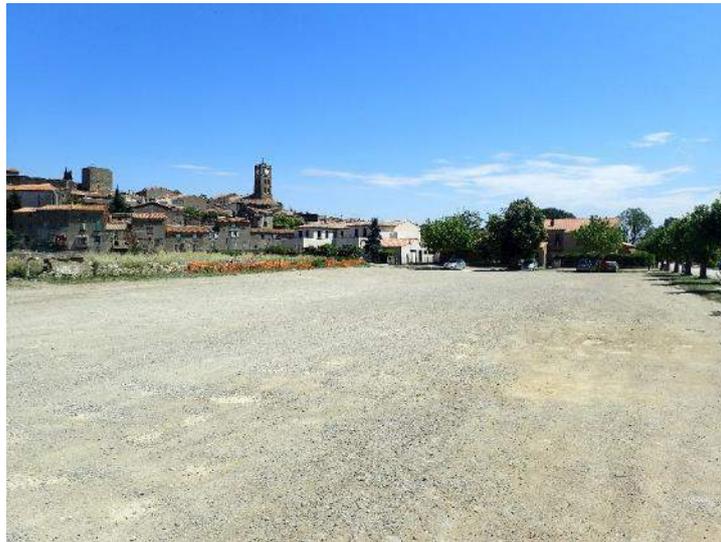
Illustration 15 - Photographie du parking de Conques-sur-Orbiel situé à proximité de l'école élémentaire

La zone de parking de Conques-sur-Orbiel est constituée de sols nus. Des sédiments déposés ont pu être observés par endroit. Le maire nous a signalé devoir régulièrement recharger certains endroits du parking en matériaux d'apport pour combler les trous qui se forment. Lors de la visite, il était relativement difficile de distinguer les sédiments déposés lors de la crue, des matériaux d'apport du parking (mélange probable des matériaux).

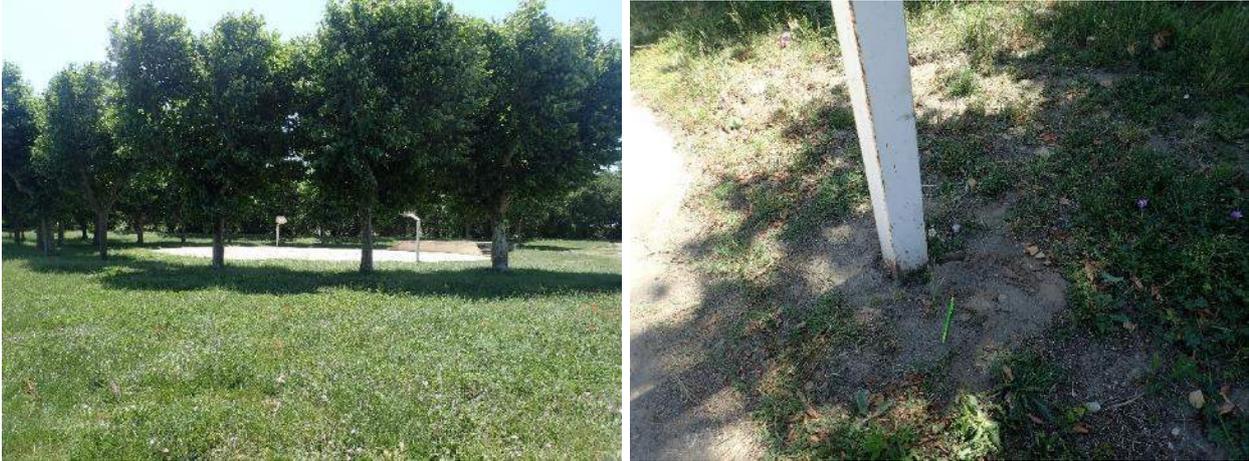
Concernant la zone de loisirs, elle est principalement constituée d'espaces verts enherbés autour de l'arène (terrain de basketball), de l'ancienne piscine et des terrains de tennis. Un dépôt de sédiments sur plusieurs centimètres a été observé sur l'ensemble de ces espaces verts, revégétalisés naturellement depuis les inondations.

Illustration 16 - Vue de la zone de loisirs (arène/terrain basket à gauche et sédiments déposés à droite) de Conques-sur-Orbiel

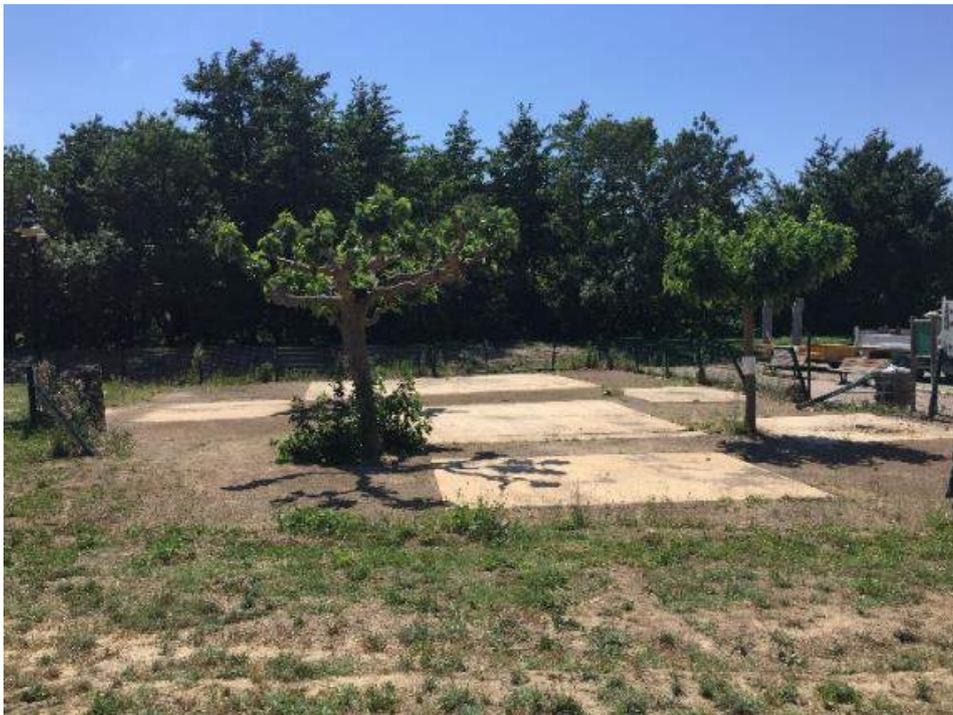
Concernant l'aire de jeux pour enfants, depuis les inondations, le maire a pris un arrêté municipal interdisant l'utilisation de cette zone. Au droit de cette aire, des travaux ont été réalisés. Les jeux et les revêtements de sol souples ont été démontés et les sols décapés. La mairie a prévu des travaux de réfection pour remettre en service cette aire de jeux. Il n'a pas été observé de sédiments résiduels sur cette zone. Compte tenu de son usage sensible et malgré les travaux réalisés, l'aire de jeux a été conservée pour la suite de l'étude.

Illustration 17 - Photographie de l'aire de jeux lors de la visite préalable (18/06/19)

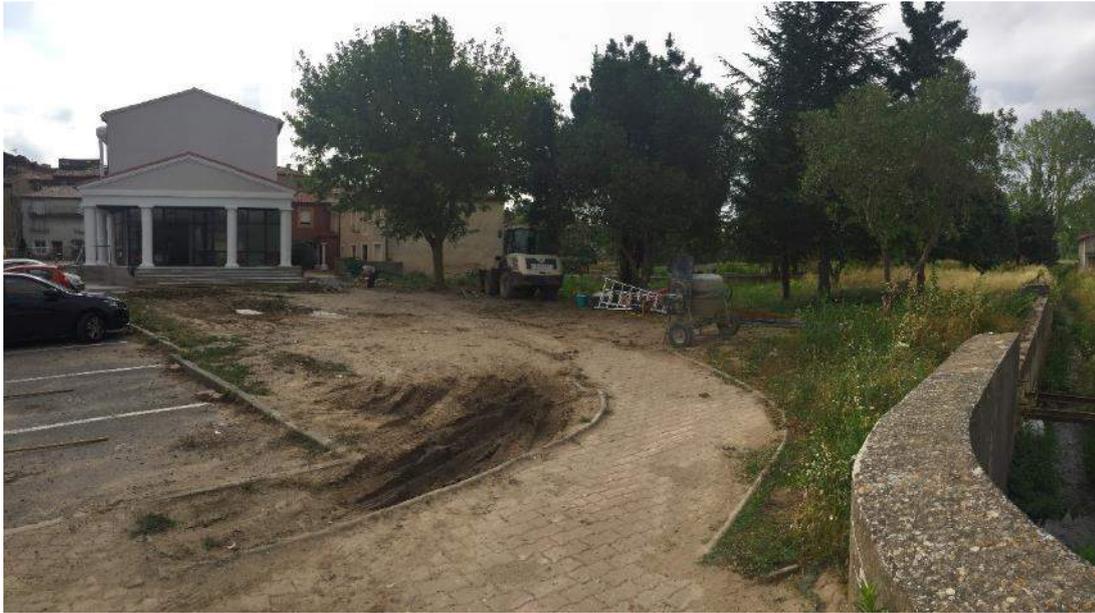
Illustration 18 – Vue du futur parc de la médiathèque en cours de travaux

Concernant le parc de la future médiathèque, ce site a été visité mais n'a pas été retenu pour la suite de l'étude compte tenu des travaux en cours de réalisation. Le site n'est pas dans sa configuration finale et les sols sont remaniés pendant le chantier en raison du passage d'engins. Il n'a donc pas été jugé pertinent d'y réaliser des mesures et prélèvements.

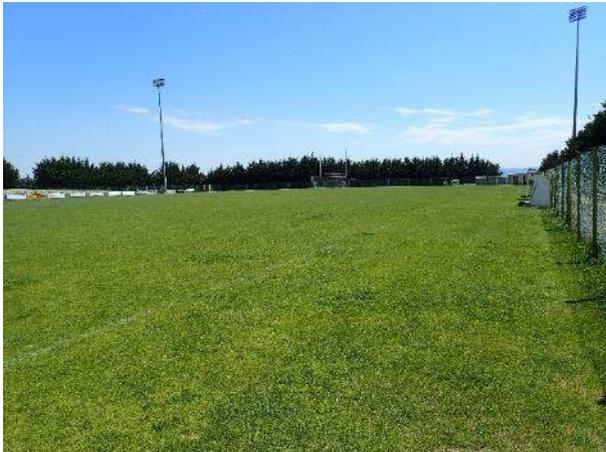
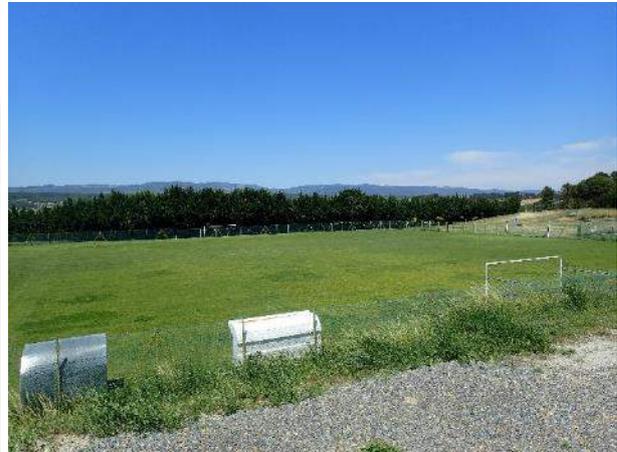
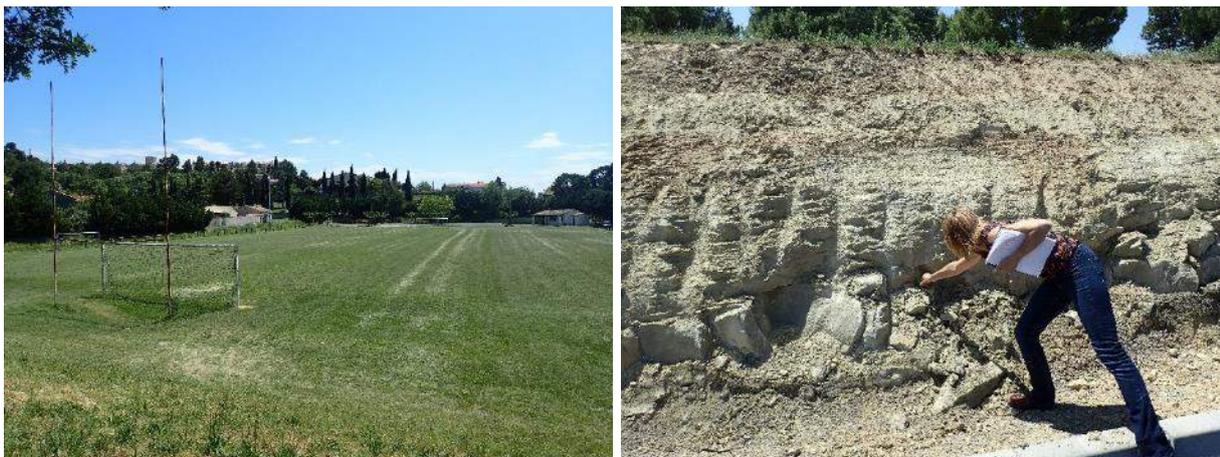
Illustration 19 – Vues des stades de football de Conques-sur-Orbiel et de l’affleurement de sols du Tertiaire.

Trois stades de football ont été recensés dans la commune de Conques-sur-Orbiel. Ces trois stades ne sont pas situés dans l'onde de crue. Ils seront cependant intégrés à la présente démarche en tant que zones « témoins ». A noter cependant que ces stades sont probablement principalement constitués de terre d'apport. Un affleurement de sols du Tertiaire a été identifié à proximité du stade 1 en tant que zone potentielle de prélèvement de sols témoins.

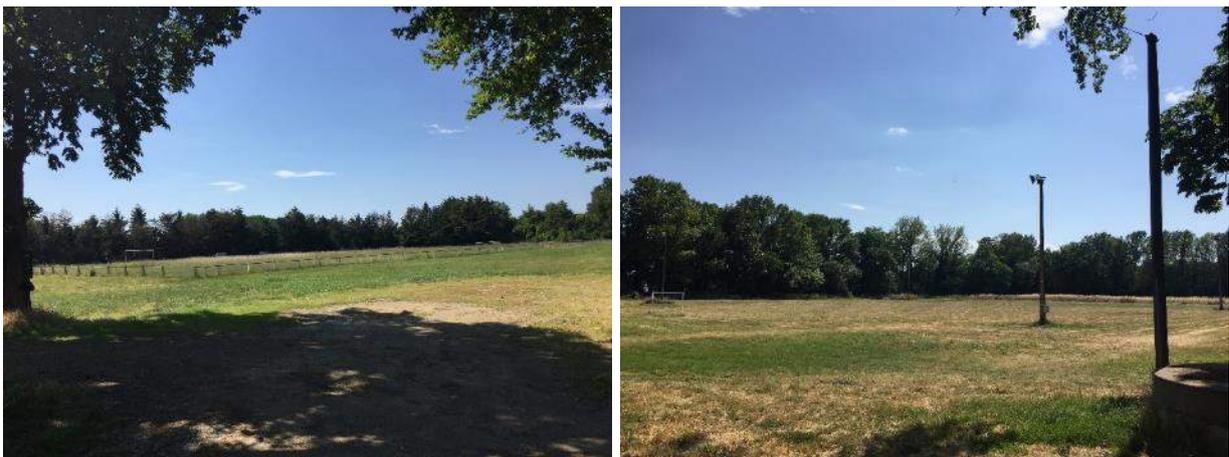
La commune de Villalier possède deux stades de football situés dans l'onde de crue. Depuis les inondations, la mairie a pris un arrêté municipal pour en interdire l'usage dans l'attente des résultats de cette étude. Lors de la visite, il a pu être constaté un dépôt de sédiment de plusieurs centimètres en surface des stades.

Illustration 22 – Photographies des stades de football inondés de Villalier (18/06/19)

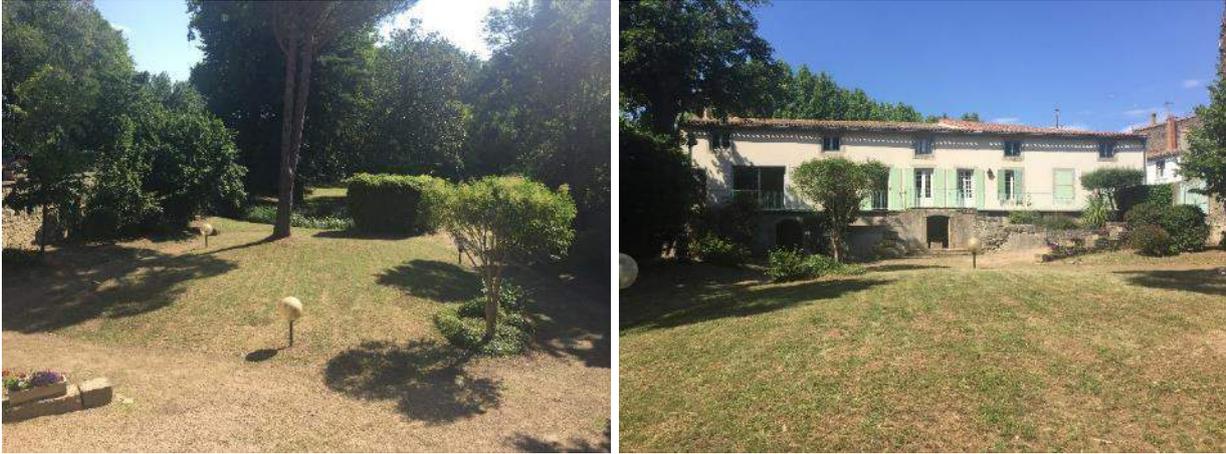
Illustration 23 – Photographies du parc de la Mairie de Villalier

Concernant le parc de la mairie, situé dans l'onde de crue, il est ponctuellement mis à la disposition du public en période estivale pour des réceptions. Le maire a souhaité qu'il soit intégré à la présente démarche.

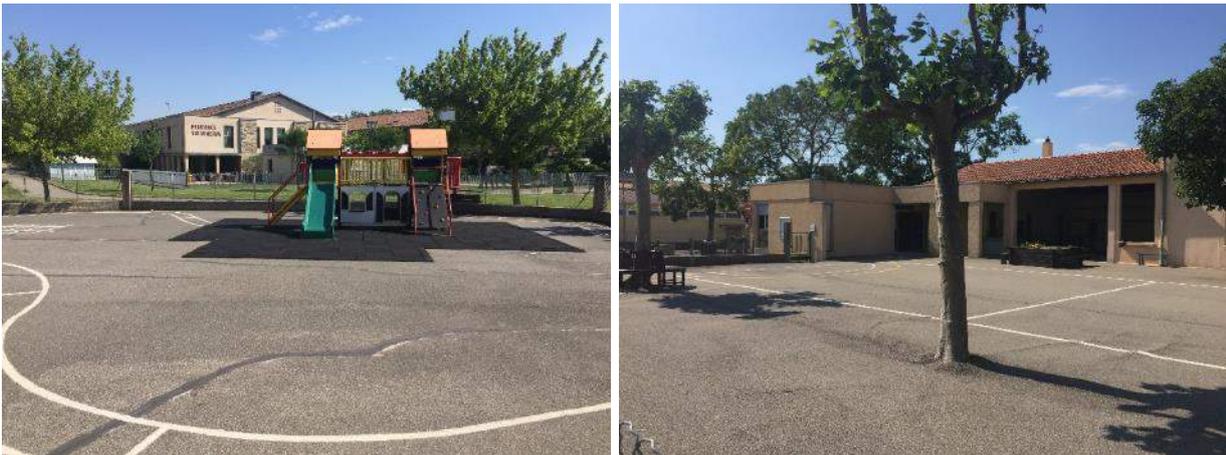
Illustration 24 – Photographies des cours d'école maternelle (à gauche) et élémentaire (à droite) de Villalier

Les cours des écoles maternelle et élémentaire de Villalier ont également été visitées. Localisées en dehors de l'onde de crue, elles auraient pu servir d'établissements témoins à la présente démarche. La visite des sites a cependant mis en évidence qu'aucun sol à nu accessible aux enfants n'était présent dans ces établissements.

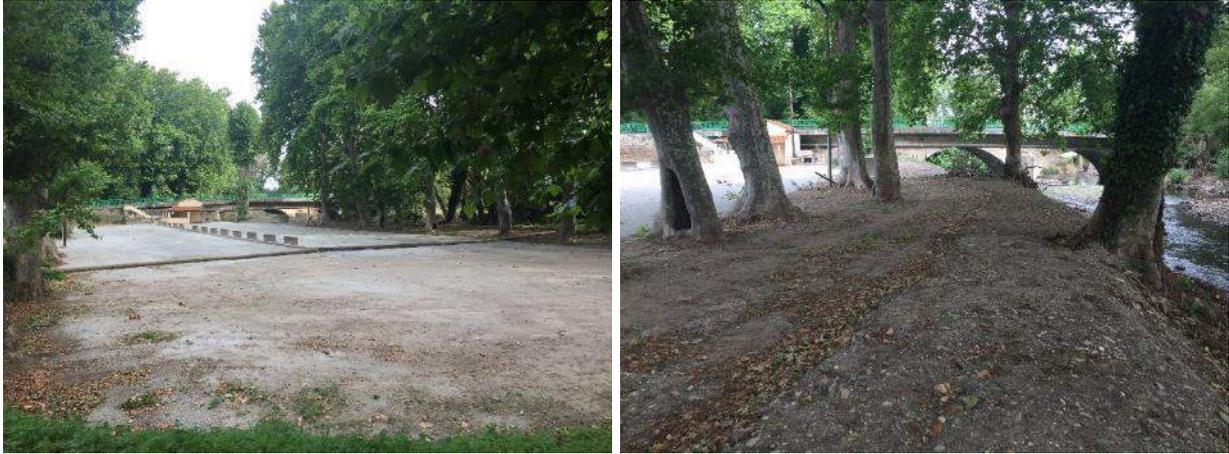
Illustration 25 – Photographies du boulodrome de Villalier et de ses abords

A la demande du maire de Villalier, le boulodrome de la commune a également été visité. Bien que n'étant pas considéré comme un usage sensible par des jeunes enfants, il sera considéré dans la présente démarche, compte tenu du fait que des jeunes enfants peuvent accompagner les adultes fréquentant ce lieu. Depuis les inondations, ce site a fait l'objet de travaux. Les sédiments déposés pendant les inondations ont été décapés et poussés sur les berges de l'Orbiel. Des matériaux ont été rapportés pour reconstituer les terrains de boules.

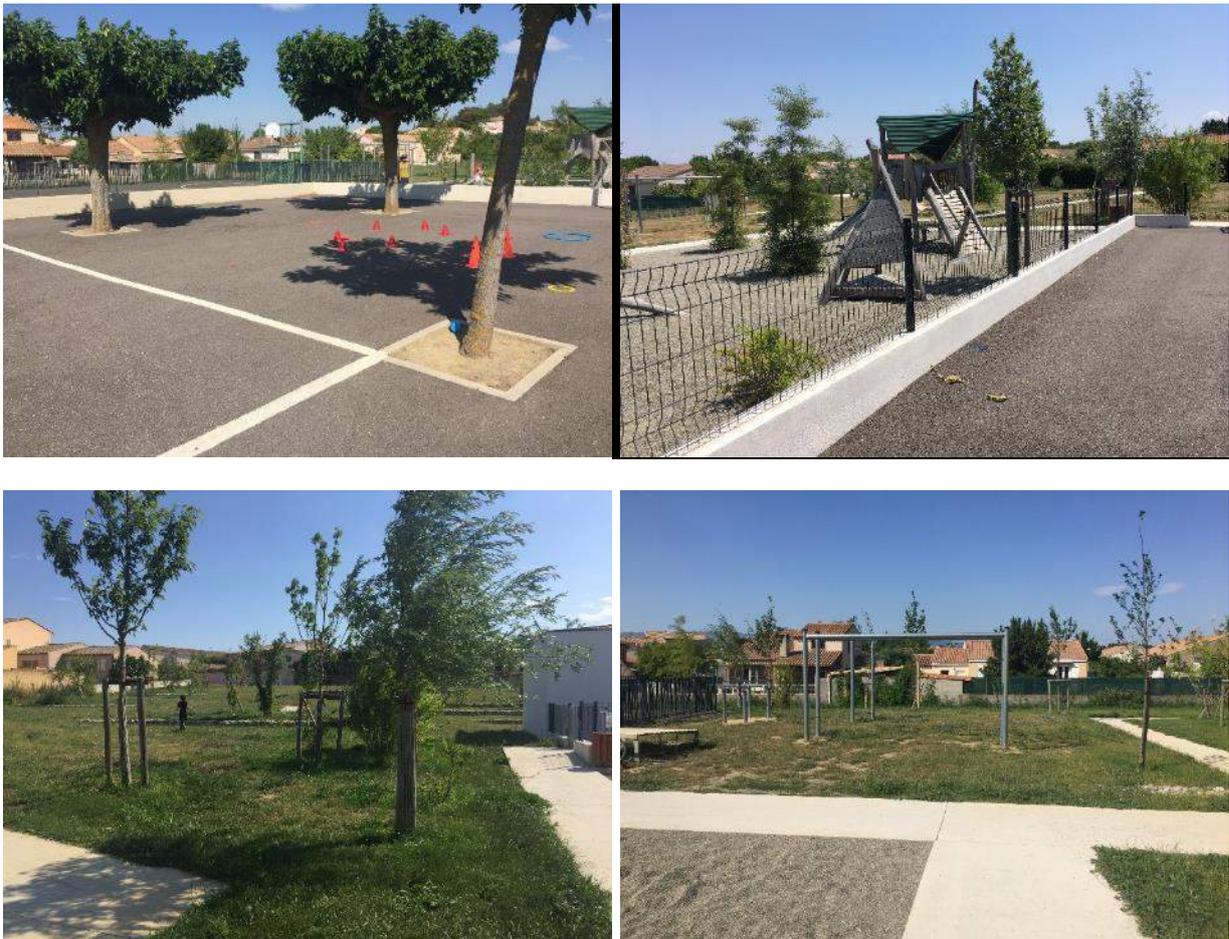
Illustration 26 – Photographies de l'ALAE de Villalier et du parc public attenant

Lors de la visite, le maire nous a également présenté le site de l'ALAE (accueil de loisir associé à l'école). Situé hors onde de crue, il présente des sols à nu au pied des arbres dans la cour et est attenant à un parc public qui possède également des jeux pour enfants. Ces infrastructures ont été retenues comme sites « témoins » pour la présente démarche.

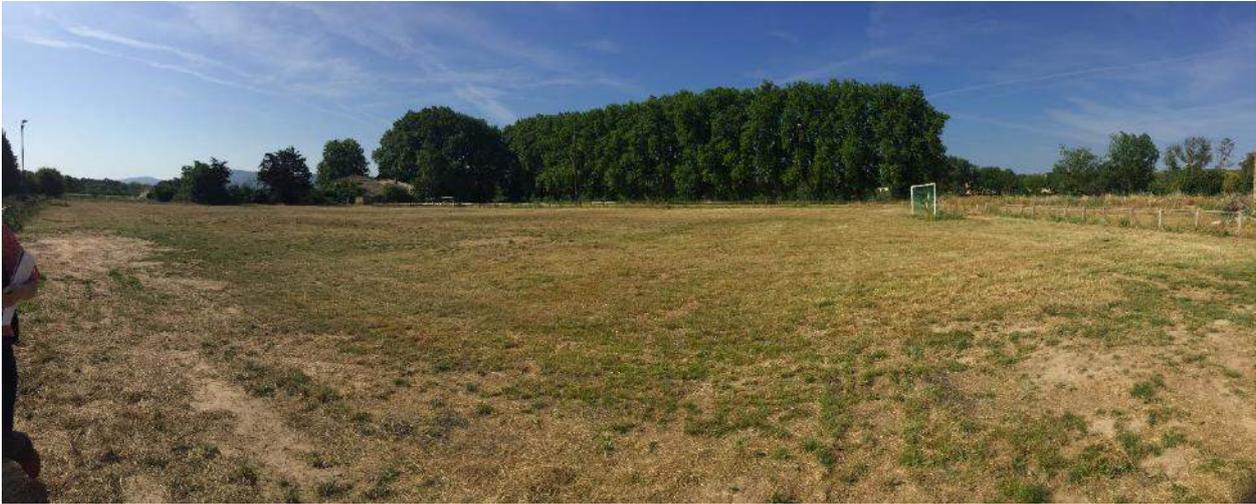
Le stade de football Bonnecaze n'a pas fait l'objet de travaux depuis les inondations. Un dépôt de sédiments a pu être constaté sur le stade.

Illustration 29 – Stade de football Bonnecaze à Trèbes

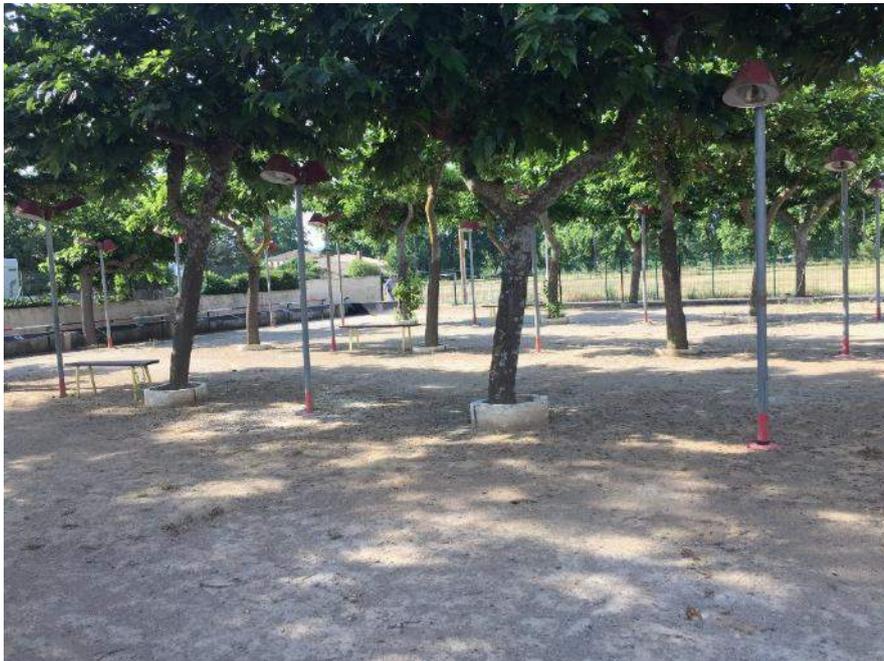
Illustration 30 – Vue sur le boulodrome à côté du stade Bonnecaze à Trèbes

Concernant le boulodrome à côté du stade Bonnecaze, bien que n'étant pas considéré comme un usage sensible par des jeunes enfants, il sera considéré dans la présente démarche, compte tenu du fait que des jeunes enfants peuvent accompagner les adultes fréquentant ce lieu.

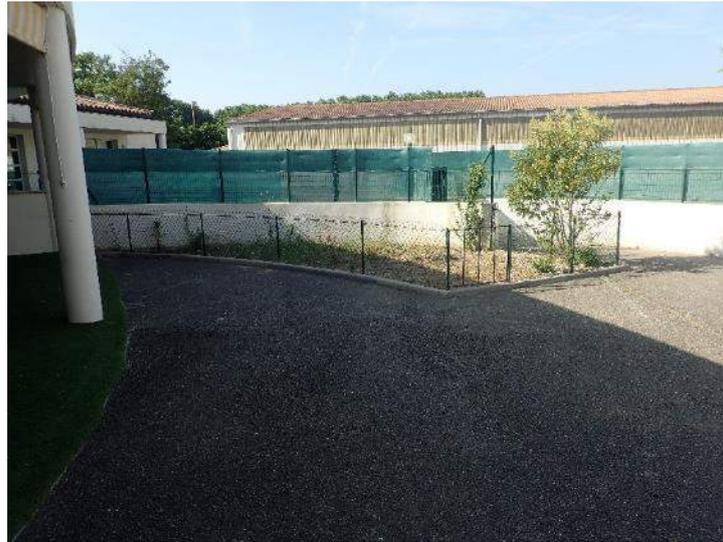
Illustration 31 – Vue sur le potager pédagogique de la crèche Espace Câlin de la ville de Trèbes

La crèche Multi-accueil Espace Câlin est localisée dans le même bâtiment que le Relai d'Assistantes Maternelles (RAM). Les infrastructures (intérieures et extérieures) sont cependant bien séparées. Lors de la visite, il a été identifié que seule la crèche possède des sols nus dans sa cour. Il s'agit d'un ancien potager pédagogique qui n'a pour l'instant pas été remis en service depuis les inondations.

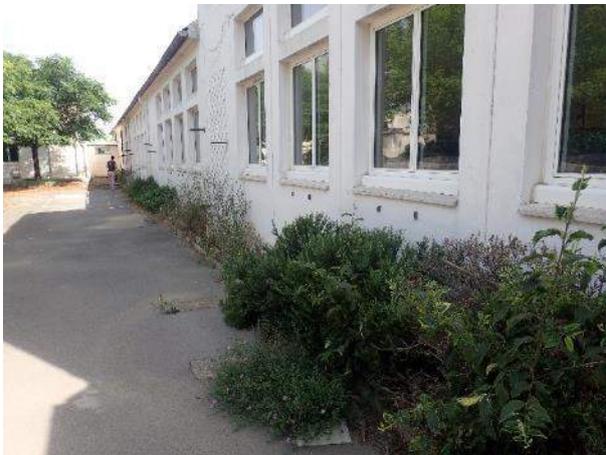
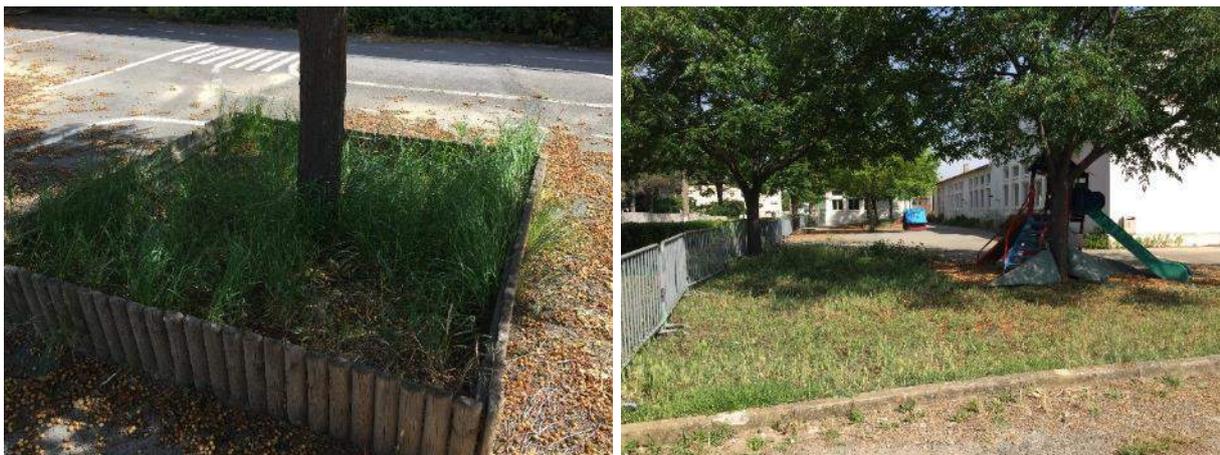
Illustration 32 – Photographies de l'école maternelle L'Aiguille à Trèbes

Concernant les écoles maternelle et élémentaire L'Aiguille, ces établissements ont été délocalisés depuis les inondations. Il n'est pas prévu de réintégrer les locaux existants. Il est d'ailleurs prévu que le bâtiment de l'école maternelle soit démoli. Des sols nus ont cependant été recensés dans l'école maternelle dont une petite bande était utilisée pour du potager pédagogique (plants de framboisiers et fraisiers notamment). Aucun sol nu n'a été recensé dans l'école élémentaire. L'école maternelle a donc été intégrée à la phase 2 de l'étude malgré l'absence d'usage sensible, afin de permettre la collecte de données sur ce secteur.

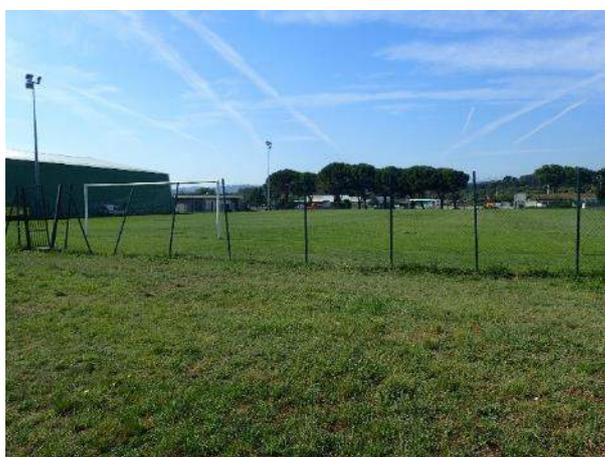
Illustration 34 – Photographie du stade de football l'Aiguille à Trèbes

Le complexe sportif de l'Aiguille est constitué de deux stades de football et un stade de rugby. La mairie a indiqué n'avoir procédé à aucun travaux au droit des stades après les inondations.

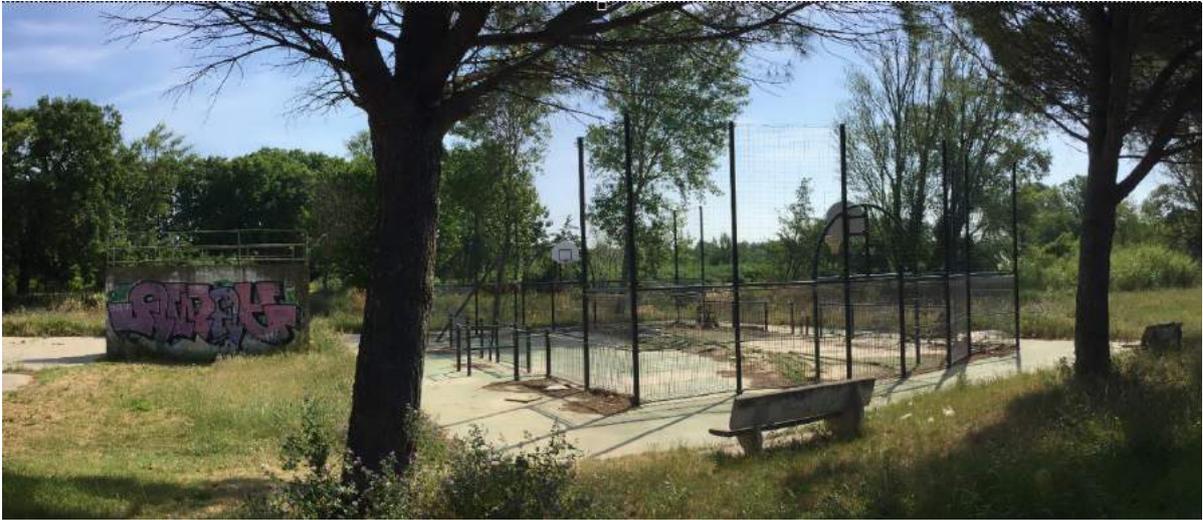
Illustration 35 – Photographie de l'aire de loisirs l'Aiguille à Trèbes

L'aire de loisirs de l'Aiguille est localisée en bordure de l'Aude sur la rive droite. Elle est composée d'espaces verts, d'un skate park et d'un city stade. Un camping, fermé depuis les inondations, était également présent.

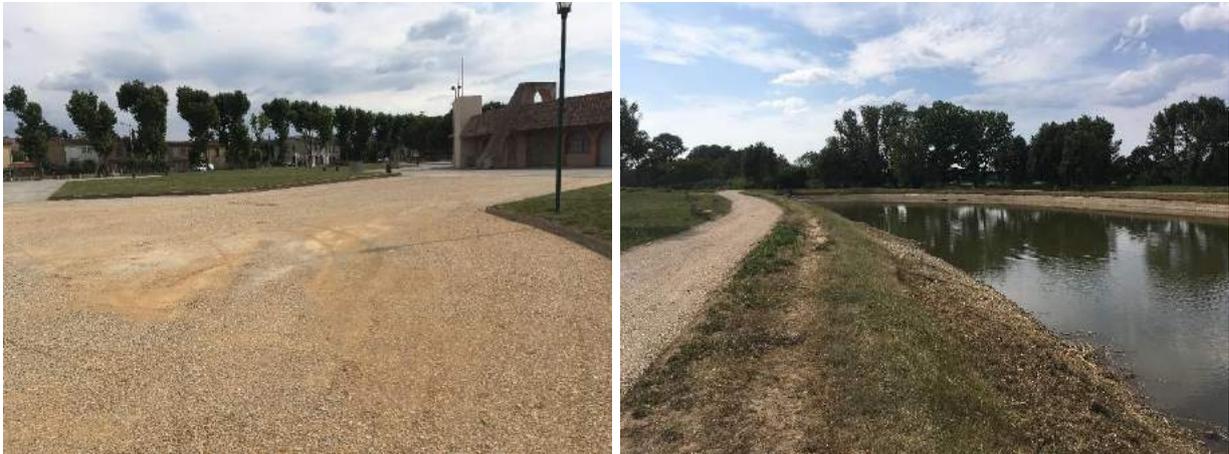
La zone des Arènes accueille des manifestations publiques (concerts, etc.). Le site a été inondé sous plus de 3 m d'eau. L'espace autour des arènes est constitué d'espaces verts et d'un étang utilisé pour la pêche. Depuis les inondations, la zone a été nettoyée, l'étang a été vidangé et nettoyé, puis remis en eau.

Illustration 36 – Photographies de la zone des arènes et de l'étang à Trèbes

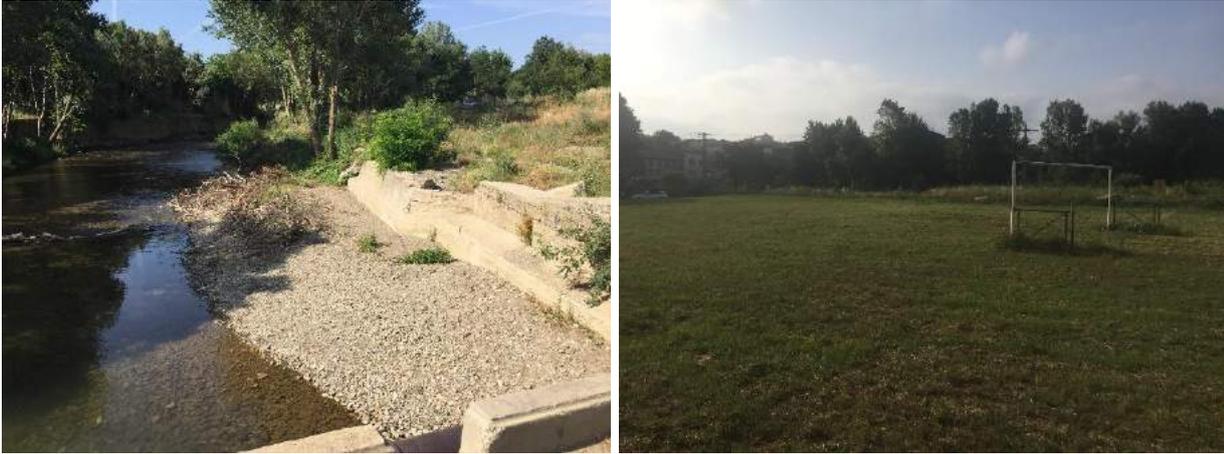
Illustration 37 – Photographies de la zone de baignade (à droite) et l'aire de loisirs (à droite) en bordure d'Orbiel à Trèbes

En bordure d'Orbiel, entre le pont Vauban et la confluence avec l'Aude, la mairie nous a signalé la présence d'une zone enherbée souvent utilisée comme aire de loisirs par le public. Des buts sont également présents pour servir de terrain de sport. Une petite plage de galets est également présente et serait régulièrement utilisée comme zone de baignade par les riverains.

Ces résultats confirment globalement les résultats des mesures à fluorescence x portable, à savoir des teneurs en arsenic supérieures aux valeurs de référence au niveau du stade de football Bonnecaze et de l'aire de loisirs en bordure d'Orbiel. L'analyse laboratoire sur les sédiments grossiers en bordure d'Orbiel présente une teneur en arsenic supérieure à celles mesurées par pXRF. Cela est probablement dû aux interférences liées à l'humidité et à la granulométrie relativement grossière des échantillons lors des mesures pXRF.

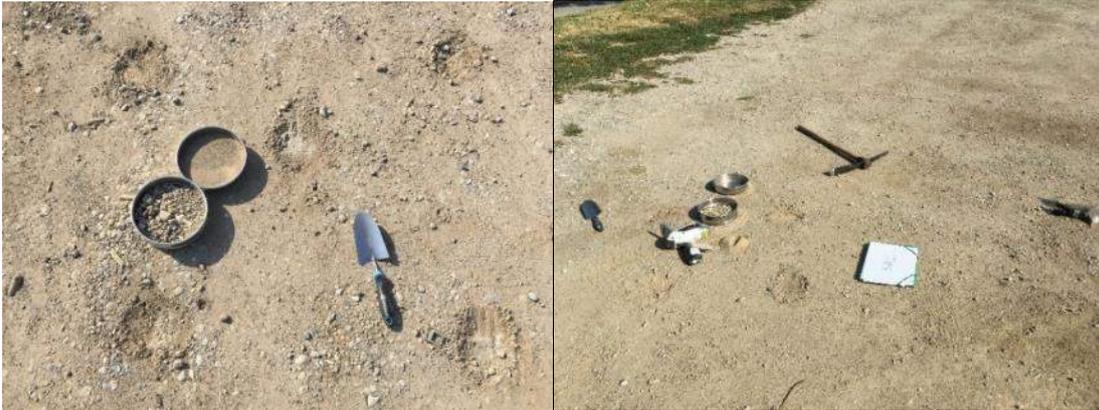
Illustration 39 - Photographies des mesures pXRF (prises unitaires, composite, tamisage et mesure)

Compte tenu des ordres de grandeur des teneurs attendues, chaque mesure a été effectuée sur une durée de 60 secondes en mode « Sol ». L'aluminium, mesuré uniquement en mode « minerai » n'a donc pas été recherché avec ce type de mesure.

En fonction de la configuration des différentes zones à investiguer, les mesures ont été réalisées soit selon un maillage systématique, soit au jugé en fonction des observations de terrain. 175 mesures ont été réalisées au total sur l'ensemble de la vallée de l'Orbiel. Les cartes de localisation des mesures réalisées sont fournies dans les chapitres des communes concernées.

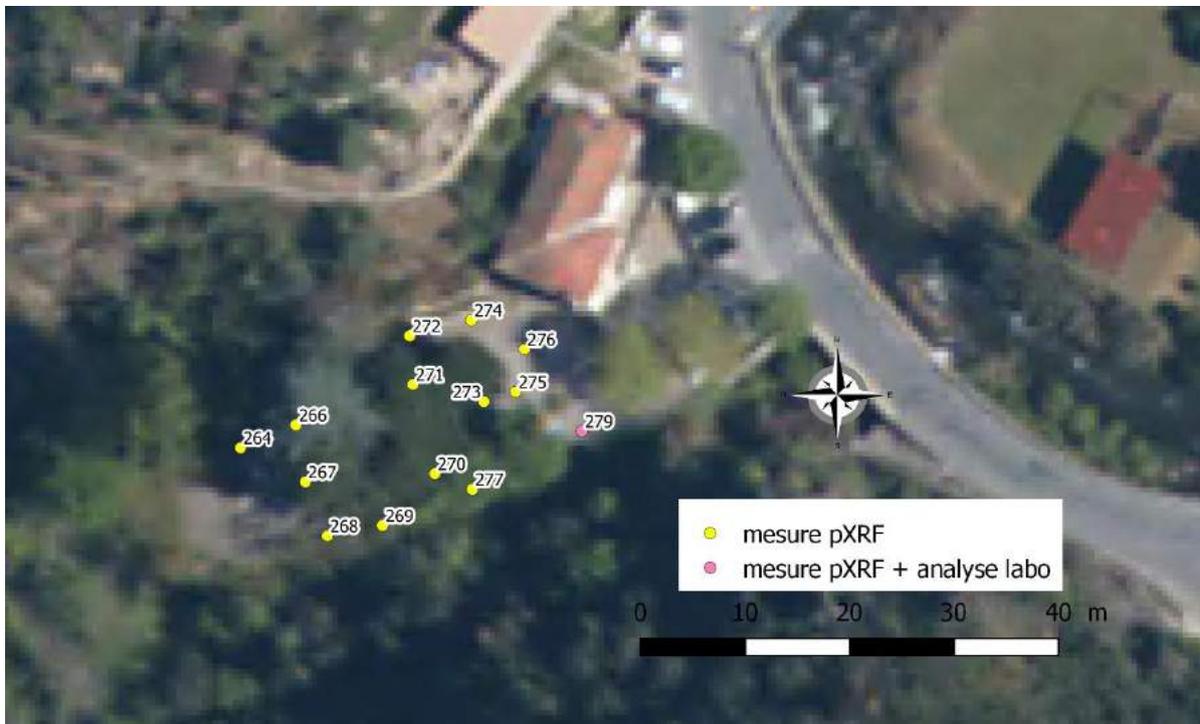
Illustration 46 – Localisation des mesures réalisées dans la cour de l'école de Lastours

La localisation et les photographies des mesures et prélèvements réalisés dans la cour sont présentés sur les illustrations suivantes (Illustration 46 et Illustration 47). Pour rappel, lors de la campagne d'investigations réalisée en présence du maire de la commune et de représentants de parents d'élèves, la cour avait déjà fait l'objet de travaux de réhabilitation. Les investigations ont donc principalement consisté en la vérification de la qualité des matériaux d'apport utilisés. Des mesures ont également été réalisées le long du talus (ancienne digue emportée par la crue) qui avait uniquement fait l'objet d'un remodelage et de la pose d'une clôture pour empêcher les enfants de s'en approcher.

Les résultats des mesures pXRF sont présentés dans le tableau suivant (Illustration 48). La mesure n°280 est celle qui a été réalisée sur l'échantillon composite de l'ensemble de la cour d'école (hors talus). Cet échantillon a ensuite été envoyé au laboratoire d'analyse Synlab.
