Investigations sur les sites sensibles de la vallée de l'Orbiel en aval du district minier de Salsigne

Rapport final

BRGM/RP-69224-FR

Septembre 2019

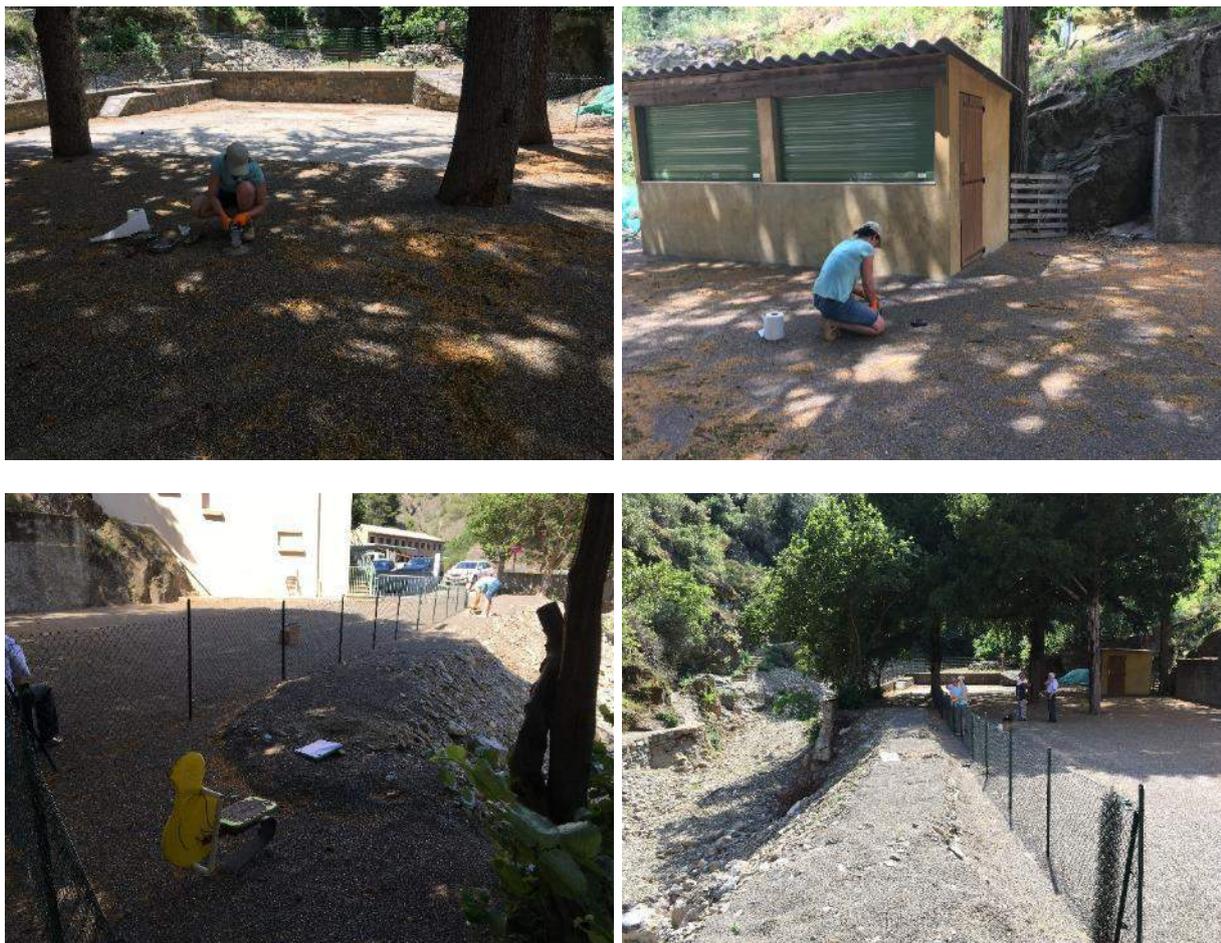
Illustration 47 – Photographies des investigations dans la cour de l'école de Lastours

La localisation et les photographies des mesures et prélèvements réalisés dans la cour sont présentés sur les illustrations suivantes (Illustration 46 et Illustration 47). Pour rappel, lors de la campagne d'investigations réalisée en présence du maire de la commune et de représentants de parents d'élèves, la cour avait déjà fait l'objet de travaux de réhabilitation. Les investigations ont donc principalement consisté en la vérification de la qualité des matériaux d'apport utilisés. Des mesures ont également été réalisées le long du talus (ancienne digue emportée par la crue) qui avait uniquement fait l'objet d'un remodelage et de la pose d'une clôture pour empêcher les enfants de s'en approcher.

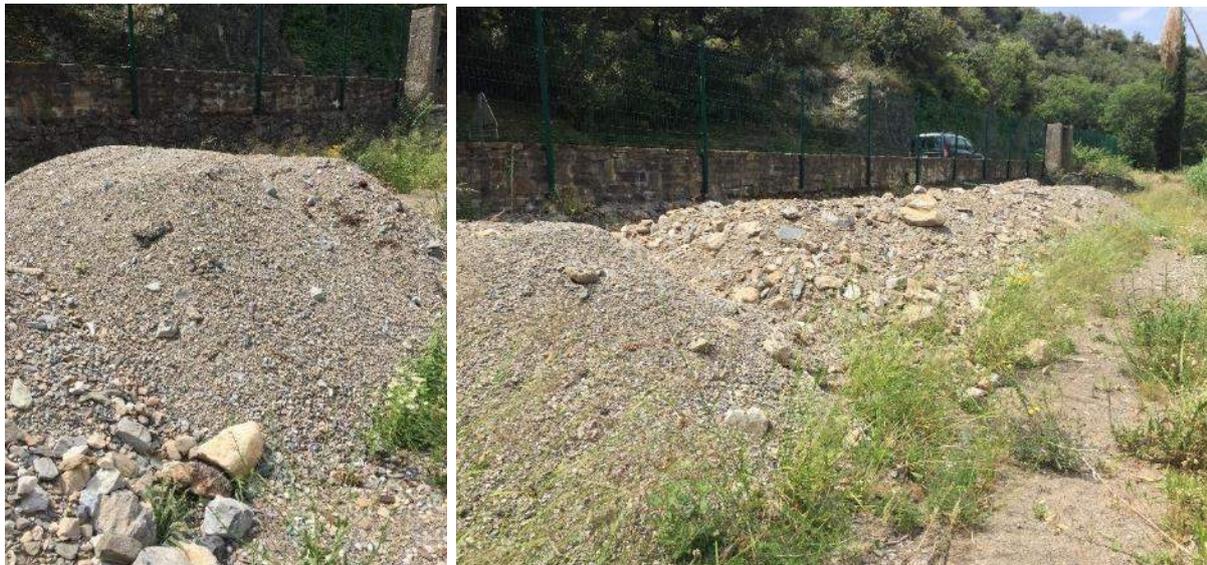
Illustration 50 – Photographies des terres excavées de la cour d'école (à gauche et au premier plan à droite) et des matériaux alluvionnaires du Grésillou (à droite au second plan)

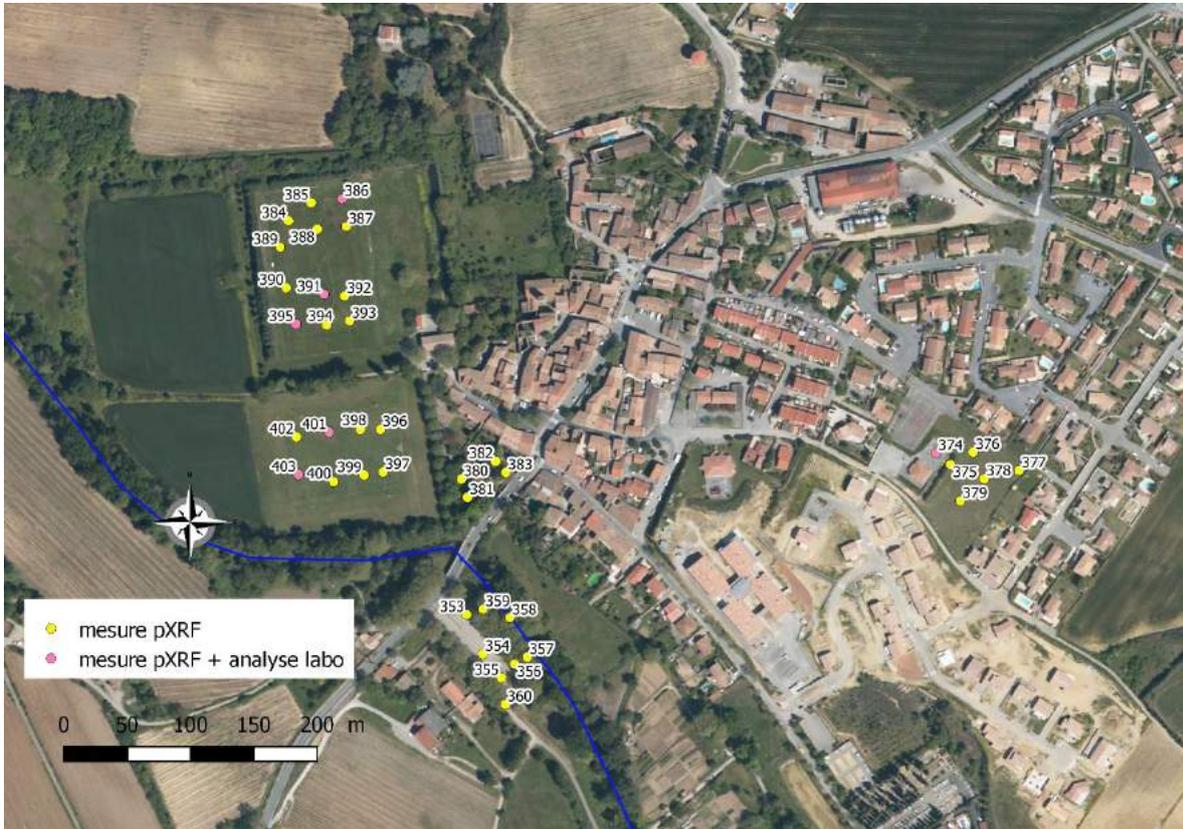
Illustration 61 - Localisation des mesures pXRF et des prélèvements de sols à Villalier

La localisation des mesures réalisées est présentée sur l'illustration 61. Le reportage photographique des investigations est présenté en Annexe 7.

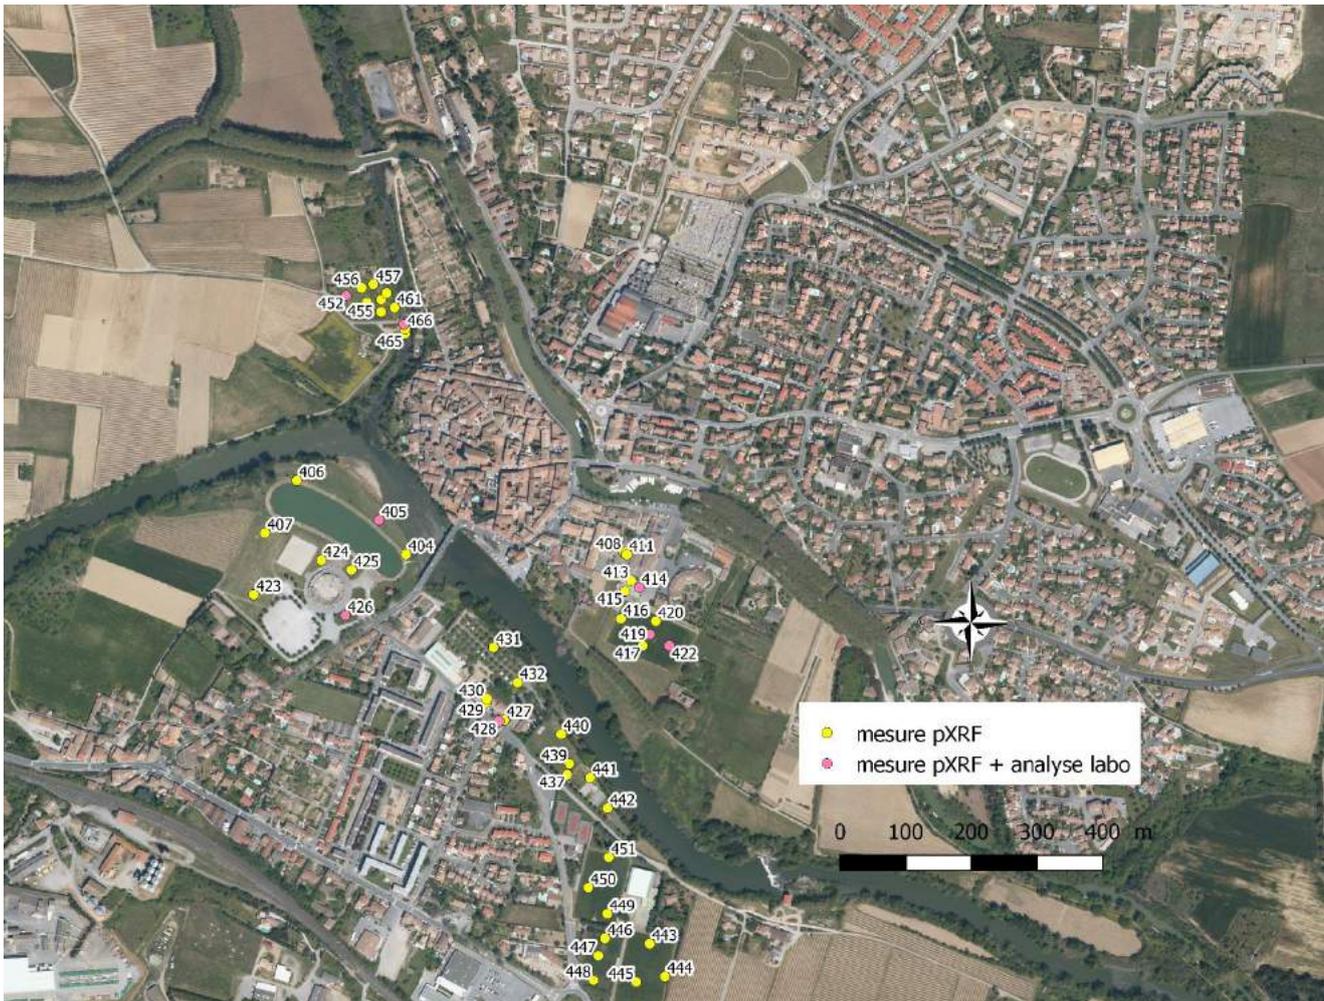
Illustration 64 – Localisation générale des investigations à Trèbes

Les investigations sur la ville de Trèbes se sont déroulées les 4 et 5 juillet 2019. Il est à noter que la veille des investigations, un orage est tombé sur la ville. Ainsi, les sols investigués présentaient un taux d'humidité relativement important, rendant difficile voire impossible le tamisage préalable des échantillons.

La localisation des mesures réalisées est présentée sur les illustrations ci-dessous (Illustration 64 à Illustration 67). Le reportage photographique des investigations est présenté en Annexe 7.

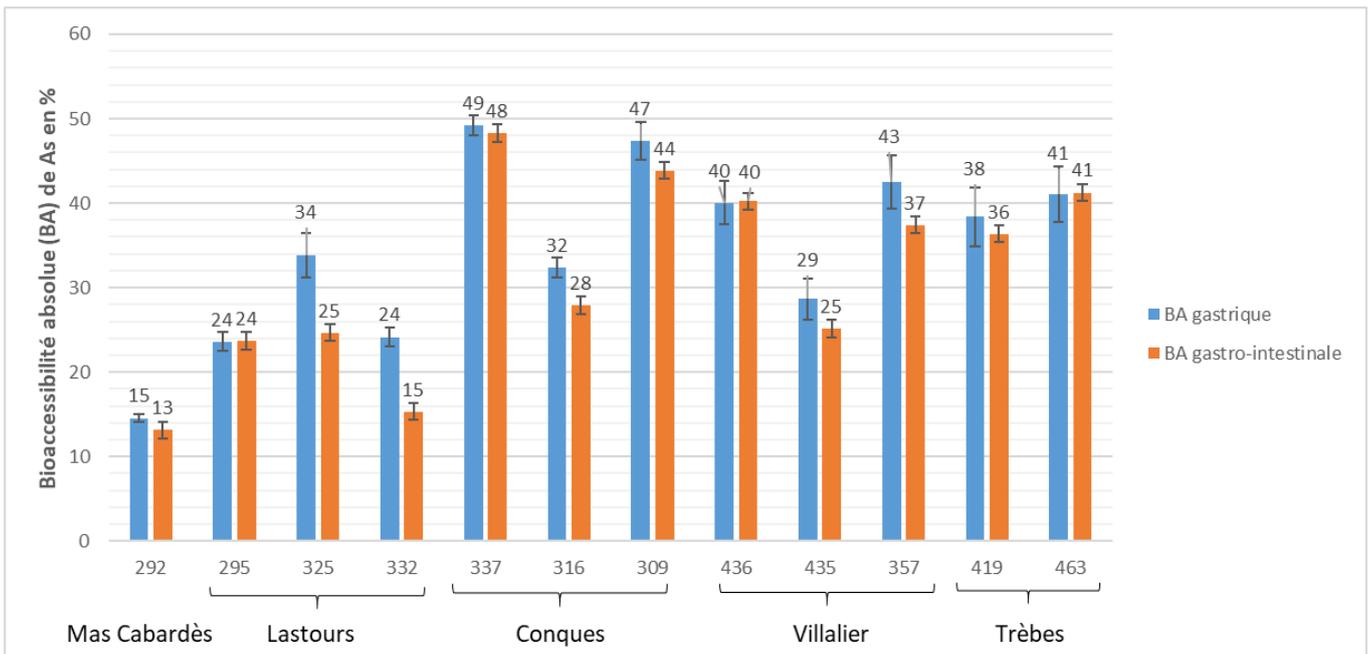
Illustration 71 – Résultats de bioaccessibilité absolue, gastrique et gastro-intestinale, de l'arsenic dans les 12 échantillons testés (valeur = moyenne des 2 réplicats, barre d'erreur = minimum et maximum des 2 réplicats)

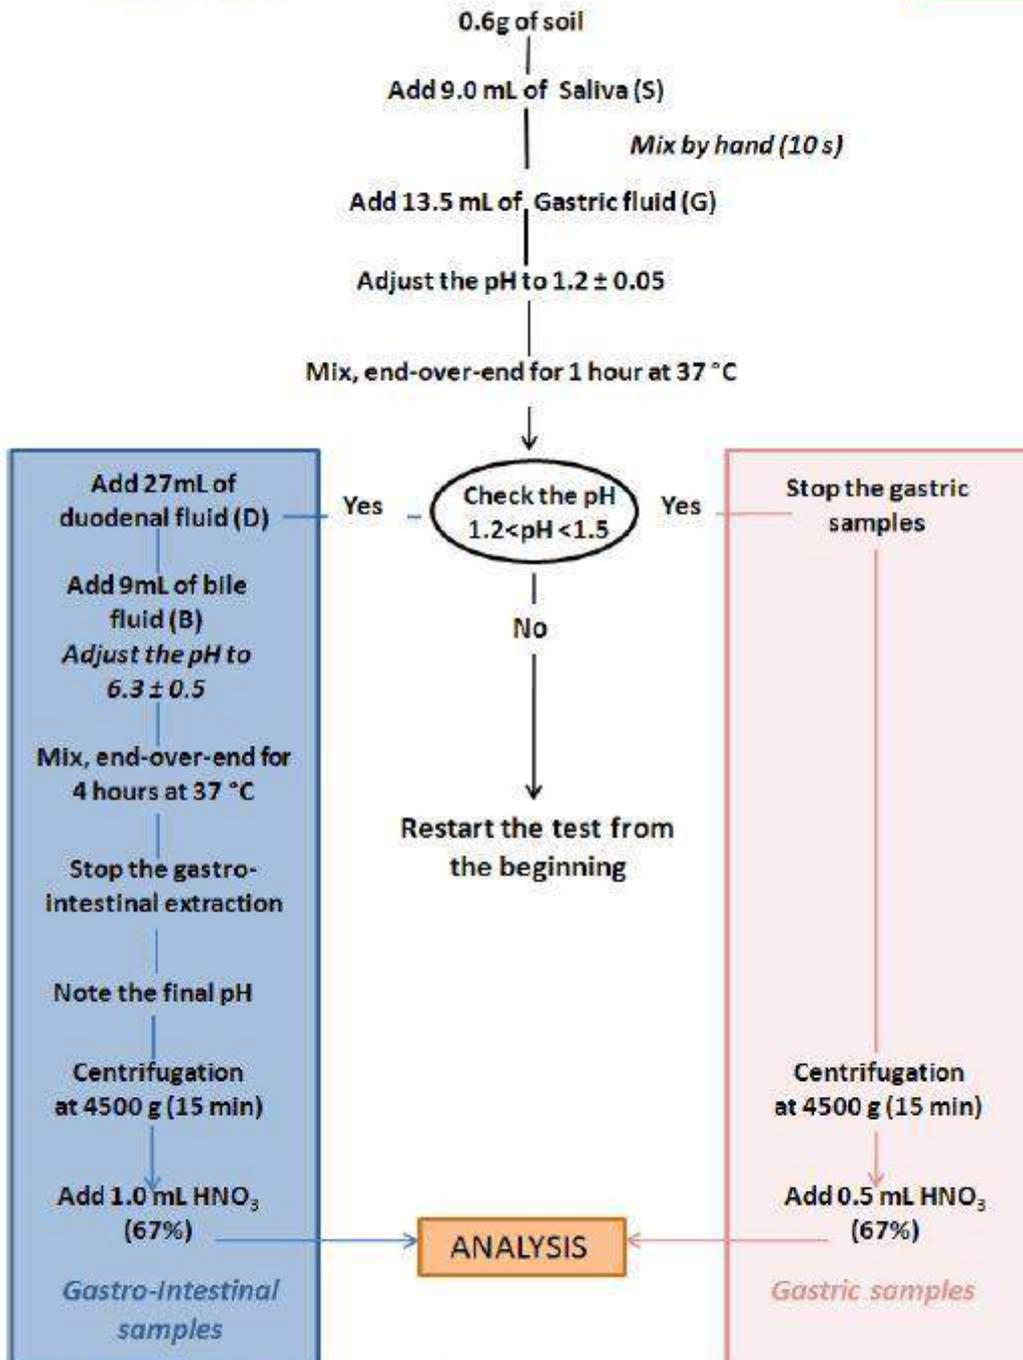
Figure 1 Schematic diagram of the UBM methodology

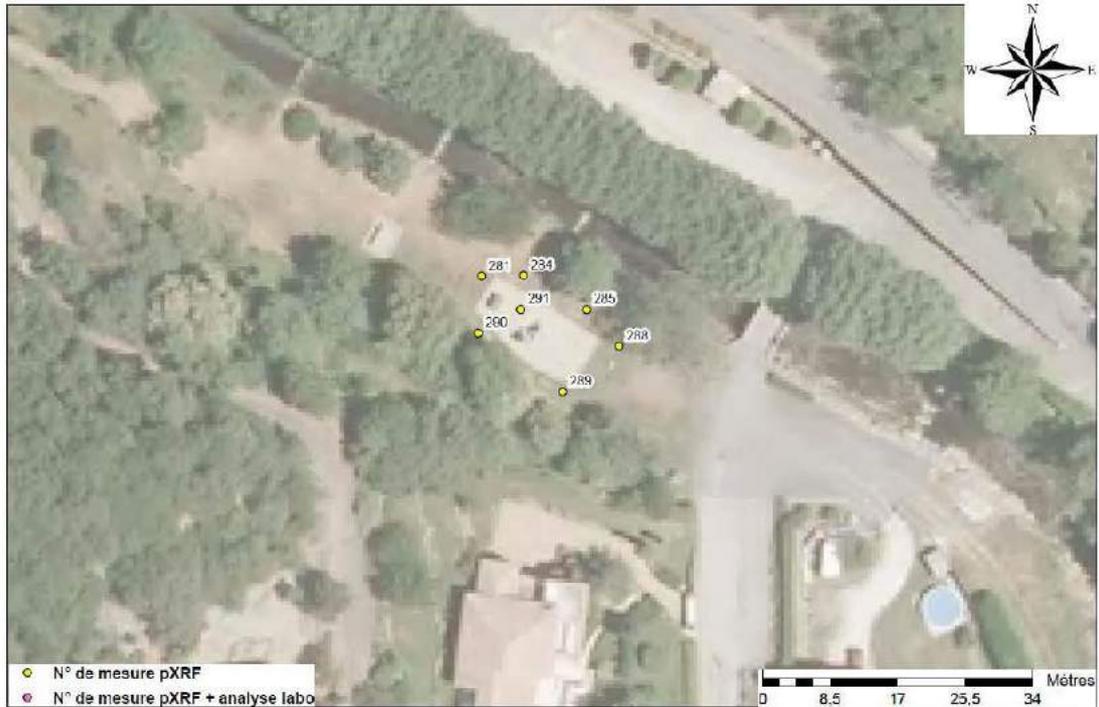
Aire de jeux

N° mesure	obs/commentaire	Valeurs pXRF corrigées en mg/kg			
		As	Cu	Pb	Zn
281	zone enherbée	70	140	68	196
284	zone enherbée	87	127	68	202
285	zone enherbée	77	80	54	154
288	zone enherbée	83	77	51	142
289	zone enherbée	63	107	61	168
290	zone enherbée	59	122	56	189
291	sable dans aire de jeux	14	< 14	8	15
292	Composite 281-290	65	117	98	167
294	10 cm au droit 288	84	63	40	131
Ref. Gp St	P90 sols DCP	339	84	60	165
Pons	moy sed ICP	126	104	94	198

Illustration 1 : Résultats des mesures pXRF in situ
(en gras : mesures dépassant les valeurs de référence du fond géochimique naturel et P90 signifie percentile 90)

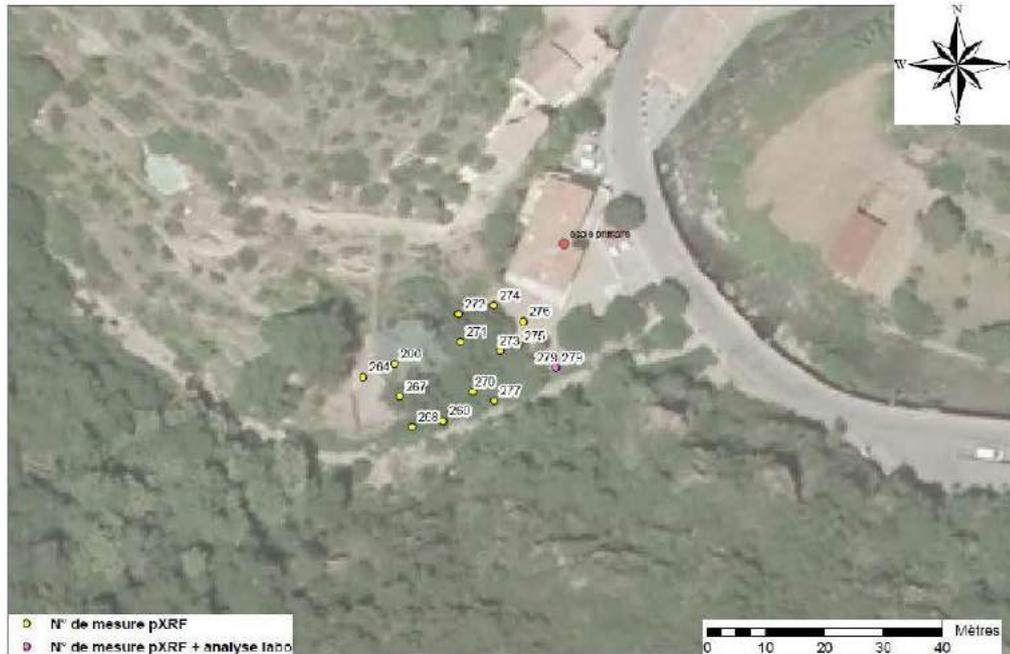
Cours de l'école

N° mesure	obs/commentaire	Valeurs pXRF corrigées en mg/kg				m g/kg MS	279-Lastours école	260-Lastours école	Références Cambrien indifférencié			
		As	Cu	Pb	Zn				P90 sols DCP	moy sed ICP		
254	proximité buvette	< 37	< 21	1703	560	Al	Synlab	Synlab	5000	2300	-	66328
256	proximité buvette	< 27	< 19	996	667	As			620	23	127	61
257		< 24	< 19	717	447	Bi			< 5	< 5	-	< 1 - 11
258		< 23	29	694	527	Cd			2	6,8	< 2 - 21	< 1
259	au pied du jeu à bascule	< 35	50	1471	552	Cu			4,5	2	28	1,7
270		< 36	49	1663	712	Cr			8,8	3,2	72	67
271		< 21	31	593	1304	Cu			59	35	138	57
272		< 22	41	623	575	Hg			< 0,05	< 0,05	-	-
273		40	< 20	1255	520	Mn			1100	2500	4430	4172
274		43	58	888	728	Ni			12	4,8	48	45
275		< 28	57	993	708	Pb			190	1000	410	170
276		42	24	859	680	Sb			4,5	9,1	< 20 - 67	14
277	talus côté Grésillou	435	65	94	147	Sn			< 1,5	1,8	< 20	8
279	talus côté Grésillou	146	45	208	214	W			< 10	< 10	< 10	< 3 - 10
280	Composité cour école	47	61	1185	684	Zn			200	610	733	231

ref	P90 sols DCP	127	138	410	733	CN totaux			< 1	< 1	-	-
	moy sed ICP	61	57	170	231

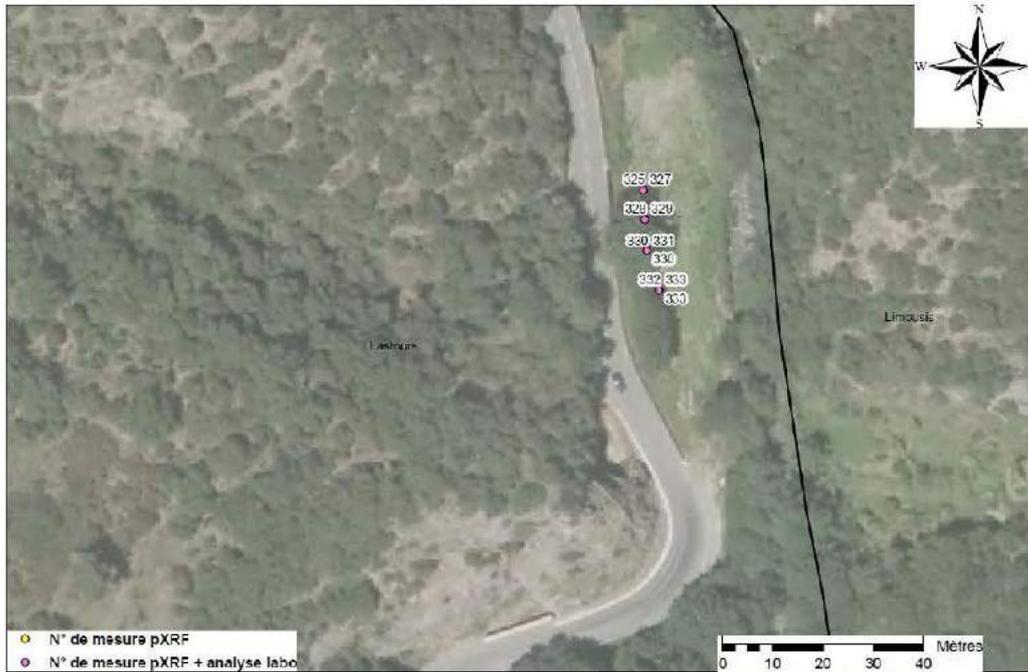
Sols excavés de la cour d'école et stockés provisoirement dans l'enceinte de la station d'épuration

N° mesure	obs/commentaire	Valeurs pXRF corrigées en mg/kg			
		As	Cu	Pb	Zn
325	tas_1_2	617	52	34	229
329	tas_3_4_5_6	368	50	28	118
331	tas_7_8_9	910	524	55	147
332	tas_10_11	834	52	39	223
Ref. Cambr.	P90 sols DCP	127	138	410	733
indiff.	moy sed ICP	61	57	170	231

mg/kg MS	mesures in situ								Références Cambrien indifférencié	
	tas_1_2	tas_1_2	tas_1_2	tas_3_4_5_6	tas_7_8_9	tas_10_11	tas_10_11	tas_10_11	P90 sols DCP	moy sed ICP
Labo	Synlab	BRGMER < 2	BRGMET < 2	Synlab	Synlab	Synlab	BRGMER < 2	BRGMET < 2		
Al	5000	12517	48687	11000	8800	6300	21504	35945	-	66328
As	360	605	915	640	560	660	924	1116	127	61
Bi	<5	10	11	7,5	14	9,4	19	20	-	< 1-11
Cd	1,30	2,25	3,34	0,50	1,00	1,70	3	3	<2 - 21	<1
Co	3,8	5	8	8	7	4,4	6	9	28	17
Cr	9,9	18	49	17	14	10	22	50	72	67
Cu	34	49	68	110	110	46	70	93	138	57
Hg	<0,05	0,034		<0,05	<0,05	<0,05	0,028		-	-
Mn	440	491	727	890	870	480	521	644	4430	4172
Ni	9,1	12	19	23	19	11	15	24	48	45
Pb	16	27	34	22	130	21	59	54	410	170
Sb	1	2	3	2,4	2,8	1,7	2	3	<20 - 67	14
Sn	<1,5	3	7	<1,5	<1,5	<1,5	3	7	<20	8
W	<10	0,4	3,8	<10	<10	<10	0,7	4,1	<10	<3-10
Zn	110	174	256	90	170	130	212	254	733	231
CNTotaux	<1	<0,02		<1	<1	<1	<0,02		-	-

(en gras : mesures dépassant les valeurs de référence du fond géochimique naturel et P90 signifie percentile 90)

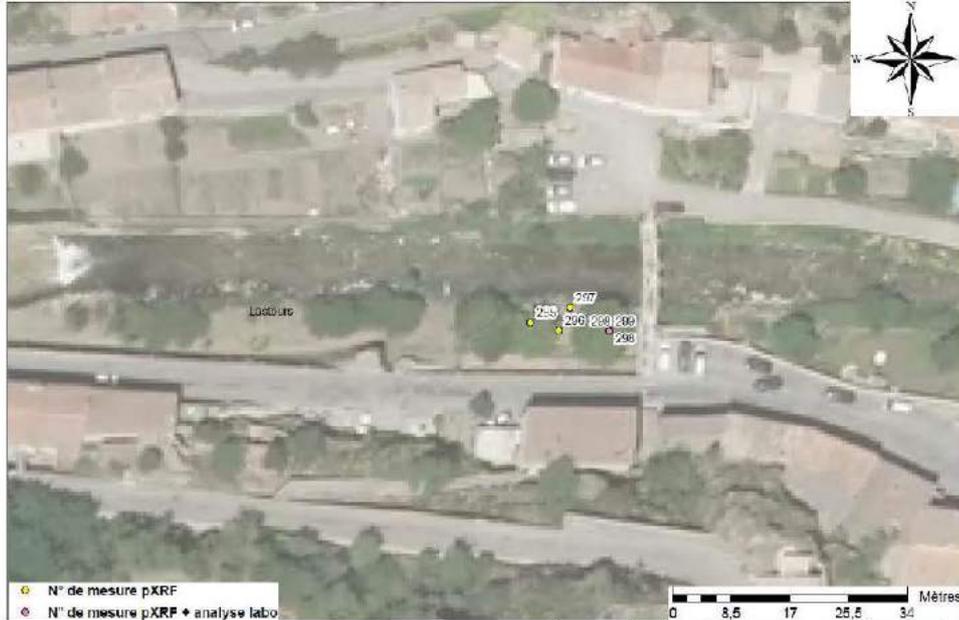
Aire de pique-nique

N° mesure	obs/commentaire	Valeurs pXRF corrigées en mg/kg			
		As	Cu	Pb	Zn
285	Sédiments	424	85	44	106
296	Sédiments	406	71	46	130
297	Sédiments plus argileux	144	28	42	93
298	Sédiments	966	71	51	145
299	Sédiments - Système radinaire - meme que 298 mais à 10/15 cm du sol	668	137	129	165
ref	P90 sols DCF	127	136	410	731
	moy sed ICP	61	57	170	231

mg/kg MS	288-Lastours pique-nique	295-Lastours pique-nique	295-Lastours pique-nique	Références Cambrien indifférencié	
Labo	Syriab	BRGM ER < 2	BRGM ET < 2	P90 sols DCF	moy sed ICP
Al	17000	22196	38388	-	66328
As	370	337	405	127	61
Bi	20	18	21	-	< 1 - 10
Cd	0,58	0,52	0,67	< 2 - 21	< 1
Co	16	11	17	28	17
Cr	27	34	94	72	67
Cu	83	72	105	136	57
Hg	0,07	0,11	-	-	-
Mn	630	602	808	4430	4171
Ni	37	32	49	48	45
Pb	56	43	62	410	170
Sb	2,4	1,9	3,4	< 20 - 67	14
Sn	3,1	3,2	9,2	< 20	8
V	< 10	1,4	4,9	< 10	< 5-10
Zn	140	116	157	738	231
CN totaux	< 1	< 0,02	-	-	-

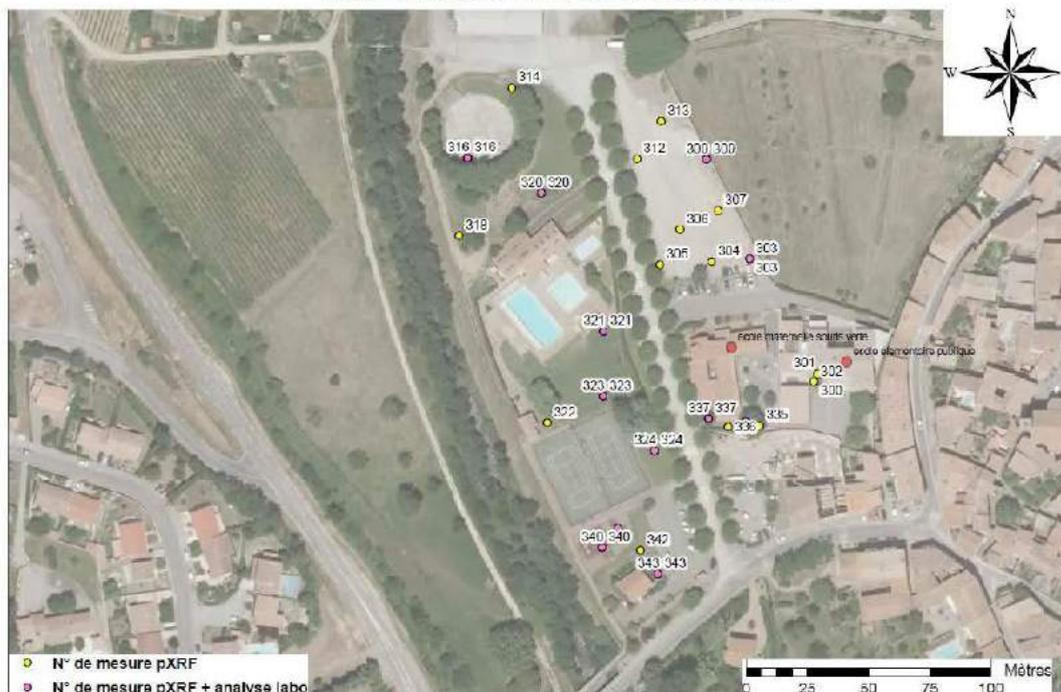
Mesures situées dans l'onde de crue de l'Orbiel

N° mesure	Site	obs/commentaires	Valeurs pXRF corrigées en mg/kg			
			As	Cu	Pb	Zn
300	élémentaire	Composite bac 1	213	62	50	101
301	élémentaire	Composite bac 2	250	74	70	154
302	élémentaire	5 à 10 cm de prof sous 300 (limons bac 1)	46	47	40	84
303	parking		208	45	67	104
304	parking		88	24	36	74
305	parking		71	24	51	83
306	parking		197	29	52	87
307	parking		164	43	63	97
308	parking	5 cm de prof sous 307	27	< 17	53	72
309	parking		373	76	71	122
312	parking		116	33	75	248
313	parking		55	22	94	130
314	arène	Sédiments	156	25	38	75
316	arène	Sédiments	222	31	51	75
318	arène	Sédiments	467	79	56	92
319	arène	15 à 20 cm sous 316	73	32	41	72
320	arène	Sédiments	260	60	62	88
321	piscine	Sédiments	519	93	89	122
322	piscine	Sédiments	217	40	49	77
323	piscine	Sédiments	401	76	56	98
324	piscine	Sédiments	302	54	85	157
334	maternelle	sous le pin	204	57	57	113
335	maternelle	sous le pin	125	50	40	95
336	maternelle	Composite des 3 carres potagers	312	78	93	125

337	maternelle	Composite des 2 carres potagers	165	59	57	88
338	maternelle	15 à 20 cm sous 334	110	51	69	91
339	aire de jeux	aire de jeu décapée - mesure sur	159	191	6282	9438
340	aire de jeux	matériaux présents avant crue	182	198	5223	9044
342	aire de jeux	zone enherbée à proximité - traces d'engins	164	90	1110	1361
343	aire de jeux	zone enherbée à proximité	326	60	176	214
344	stade foot 1	Terre végétale sous couvert racinaire	15	< 14	13	39
345	stade foot 1	Terre végétale sous couvert racinaire	10	17	8	18
346	stade foot 1	Terre végétale sous couvert racinaire	10	< 15	13	42
347	stade foot 2	terre à nu au niveau but	< 6	< 15	20	43
348	stade foot 2	terre à nu au niveau but	< 6	17	21	50
349	talus stade	Composite 1 - bruit de fond tertiaire	15	30	20	74
350	talus stade	Composite 2 - bruit de fond tertiaire	15	< 18	19	54
351	stade foot 3	Au niveau but - terre sableuse	< 6	< 15	21	35
352	stade foot 3	Au niveau but - terre sableuse	21	34	14	50
